**PROCÉDURE D'INSPECTION DES BOUTEILLES EN ALLIAGE
D' ALUMINIUM UTILISÉES POUR LA PRATIQUE DE LA PLONGÉE
SUBAQUATIQUE À L'AIR OU AUX MELANGES**

Annexe C : Illustrations et photos

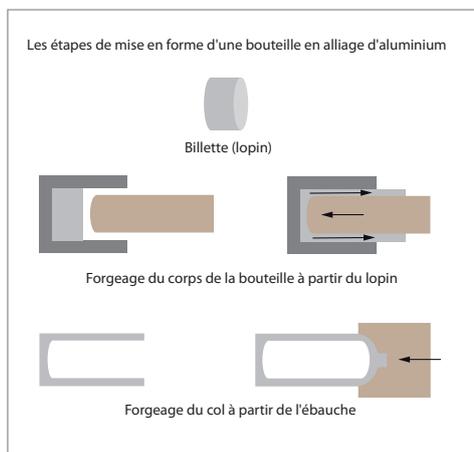
Les bouteilles de plongée en alliage d'aluminium sont fabriquées à partir d'une billette (lopin), tronçon de métal plein prélevé dans une barre. La billette froide est placée dans une presse et le forgeage se fait en une seule opération. A la sortie, le corps de la bouteille ainsi forgé est à une température relativement élevée. Cette élévation de température est produite par la forte déformation plastique du métal. Dans une deuxième opération, le col est forgé à l'aide d'une presse, en une seule fois.

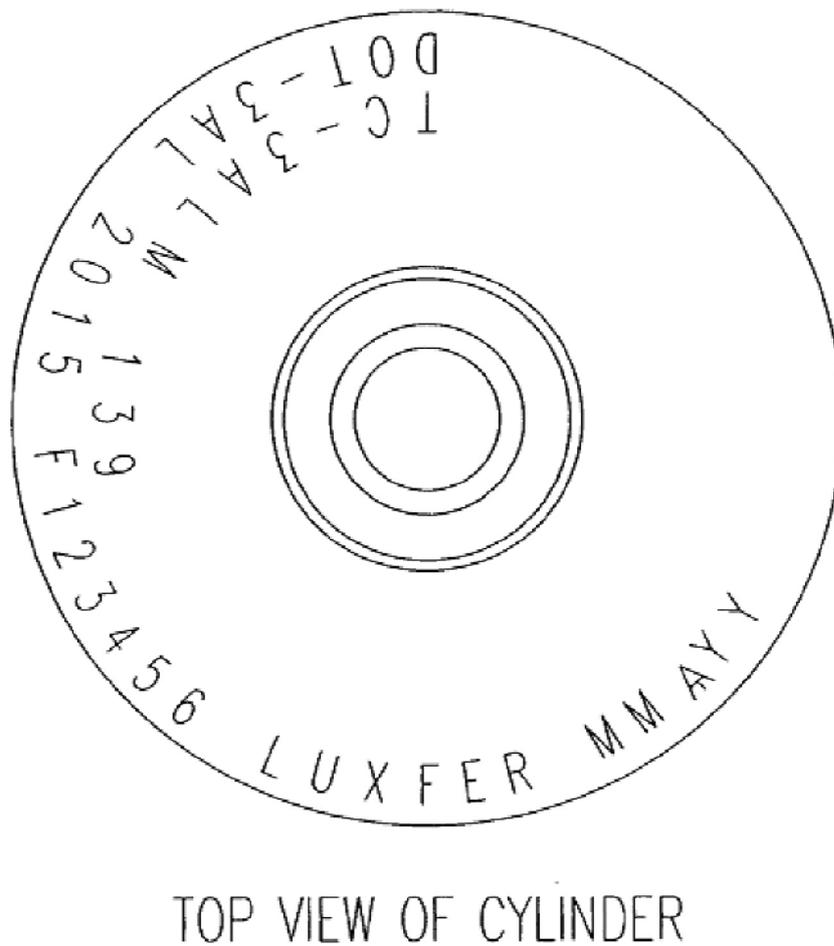
**Figure 1****Ligne basse de marquage :**

01. Spécification gouvernementale des USA: DOT-3AL
02. Pression de service 2015 PSI
03. Numéro de série : F123456
04. Fabricant : LUXFER
05. Date du premier essai hydrostatique et marque de l'agence : MM AA

Ligne haute de marquage :

01. Spécifications gouvernementales canadiennes: TC-3ALM
02. Pression de service (bar): 139

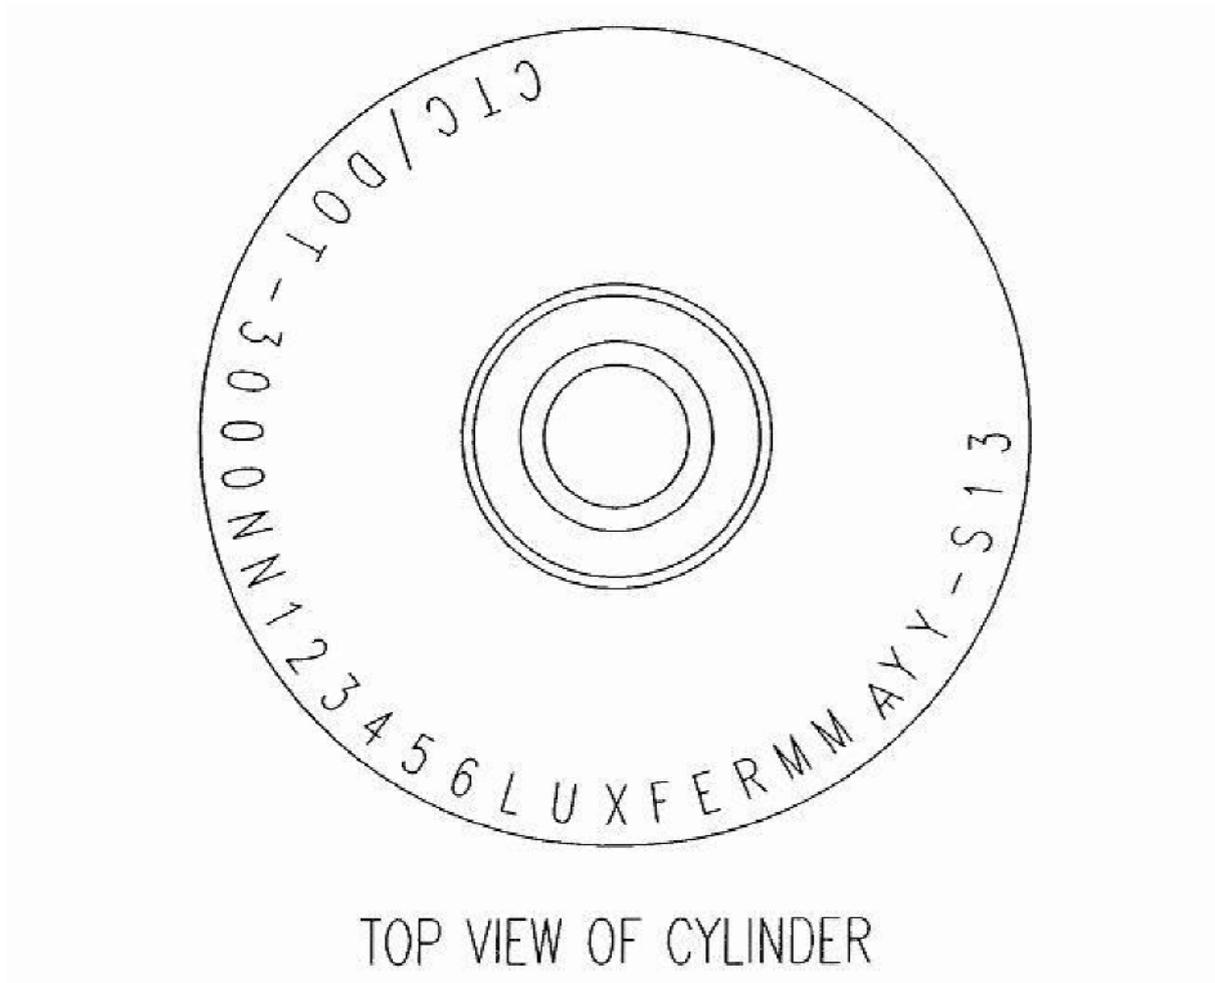
Figure 2 : Exemple d'interprétation de marquage

Ligne de marquage

- 01. Exigences gouvernementales des Etats-Unis et du Canada : CTC/DOT-3AL
- 02. Pression de service 3000 PSI
- 03. Numéro de série: NN123456
- 04. Fabricant: LUXFER
- 05. Date du premier essais Hydrostatique et marque de l'agence : MM AA
- 06. Bouteille de plongée de type: S13 -

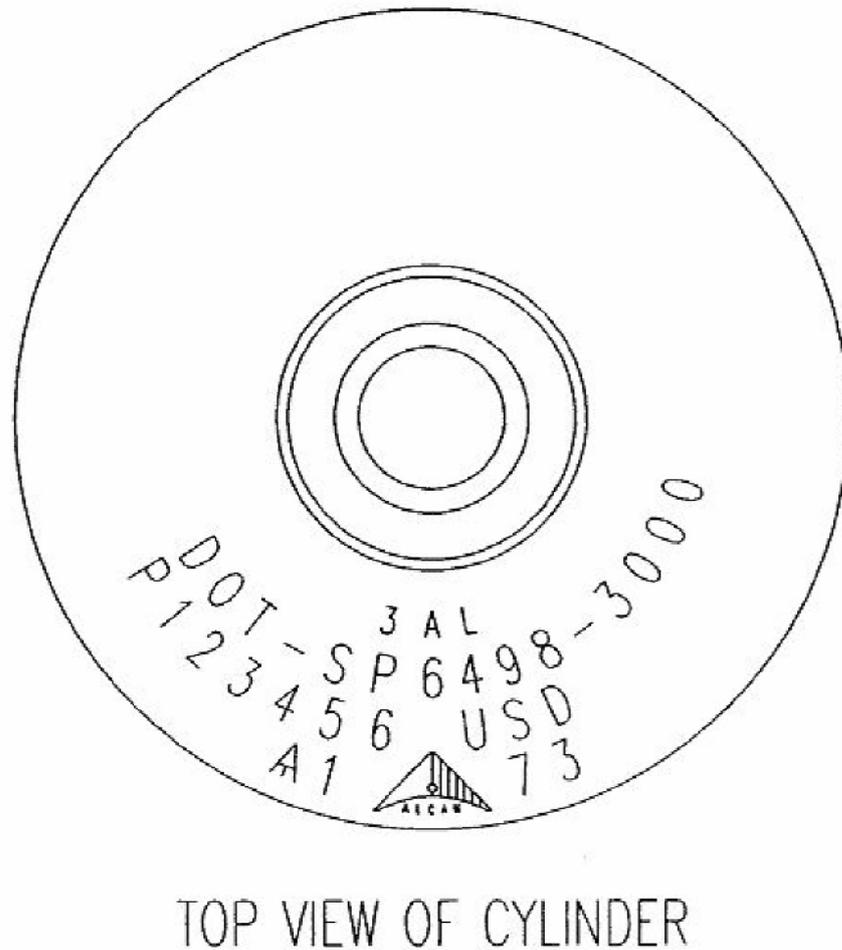
Figure 3 : Exemple d'interprétation de marquage

Première ligne basse de marquage:

Quatrième ligne de marquage:

01. Spécification gouvernementale de marquage aux USA: 3AL

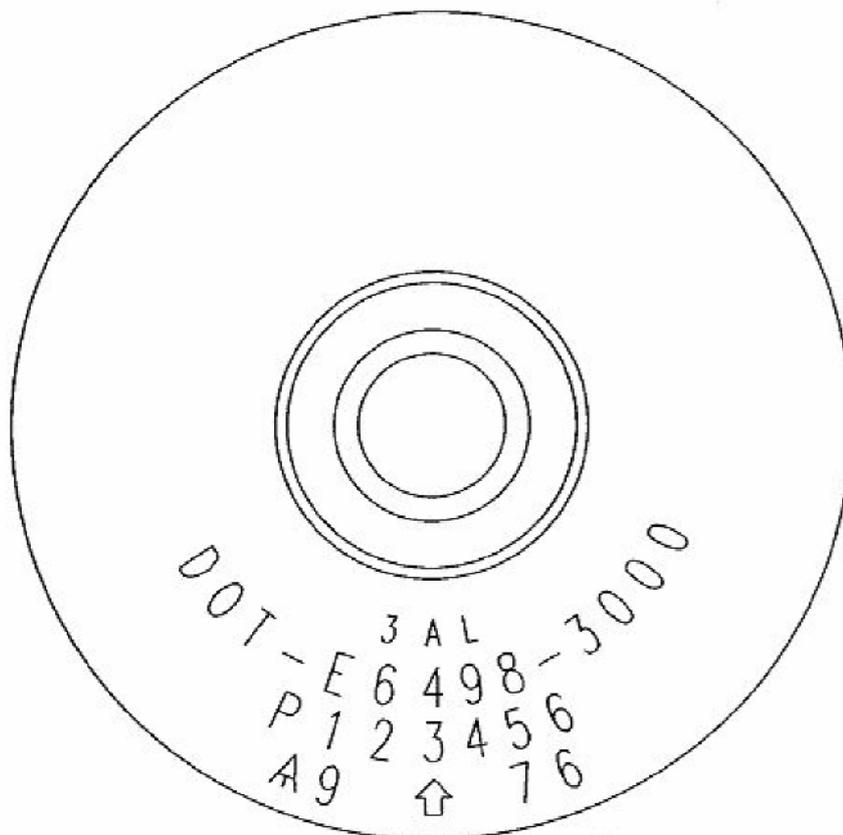
Figure 4 : Exemple d'interprétation de marquage

TOP VIEW OF CYLINDER

Quatrième ligne de marquage:

- 01. Spécification gouvernementale de marquage aux USA: 3AL

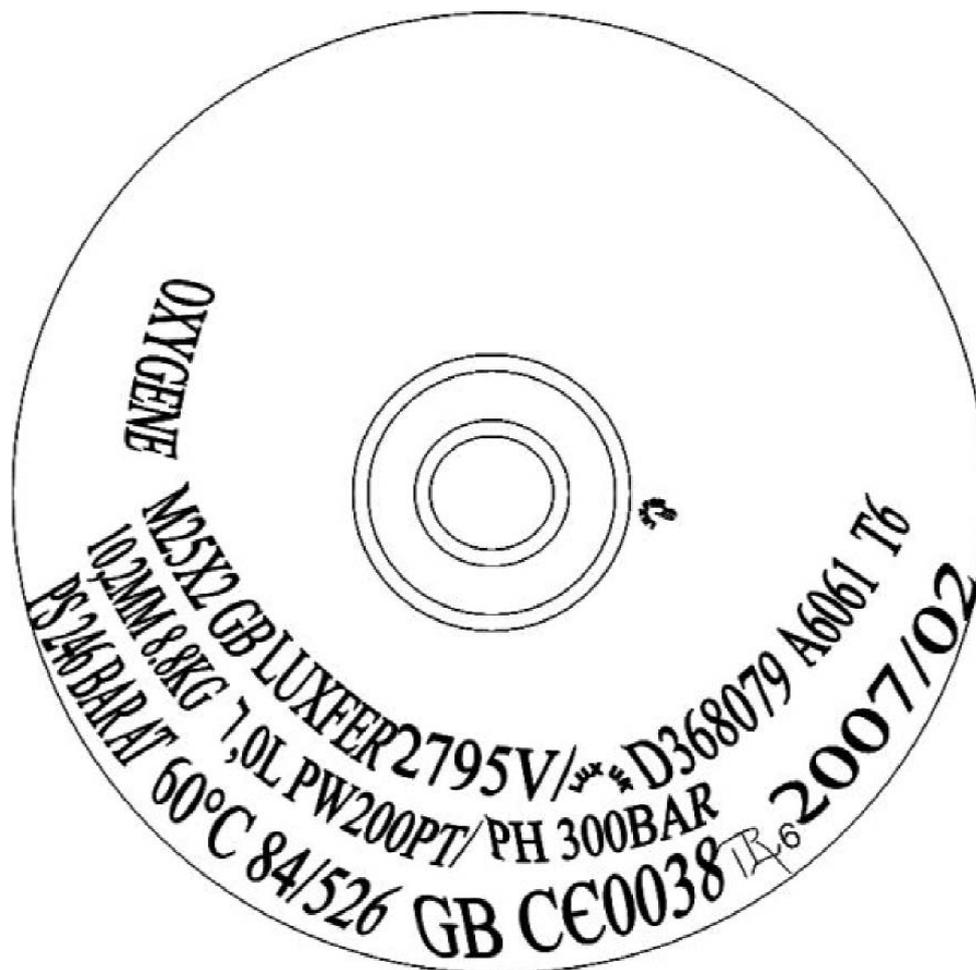
Figure 5 - Marquage des bouteilles en Europe

Première ligne basse de marquage:

Troisième ligne de marquage:

01. O2 compatible,
02. Type de filetage,
03. pays et fabricant,
04. numéro du lot,
05. marquage fabricant,
06. numéro de la bouteille,
07. marque de repère

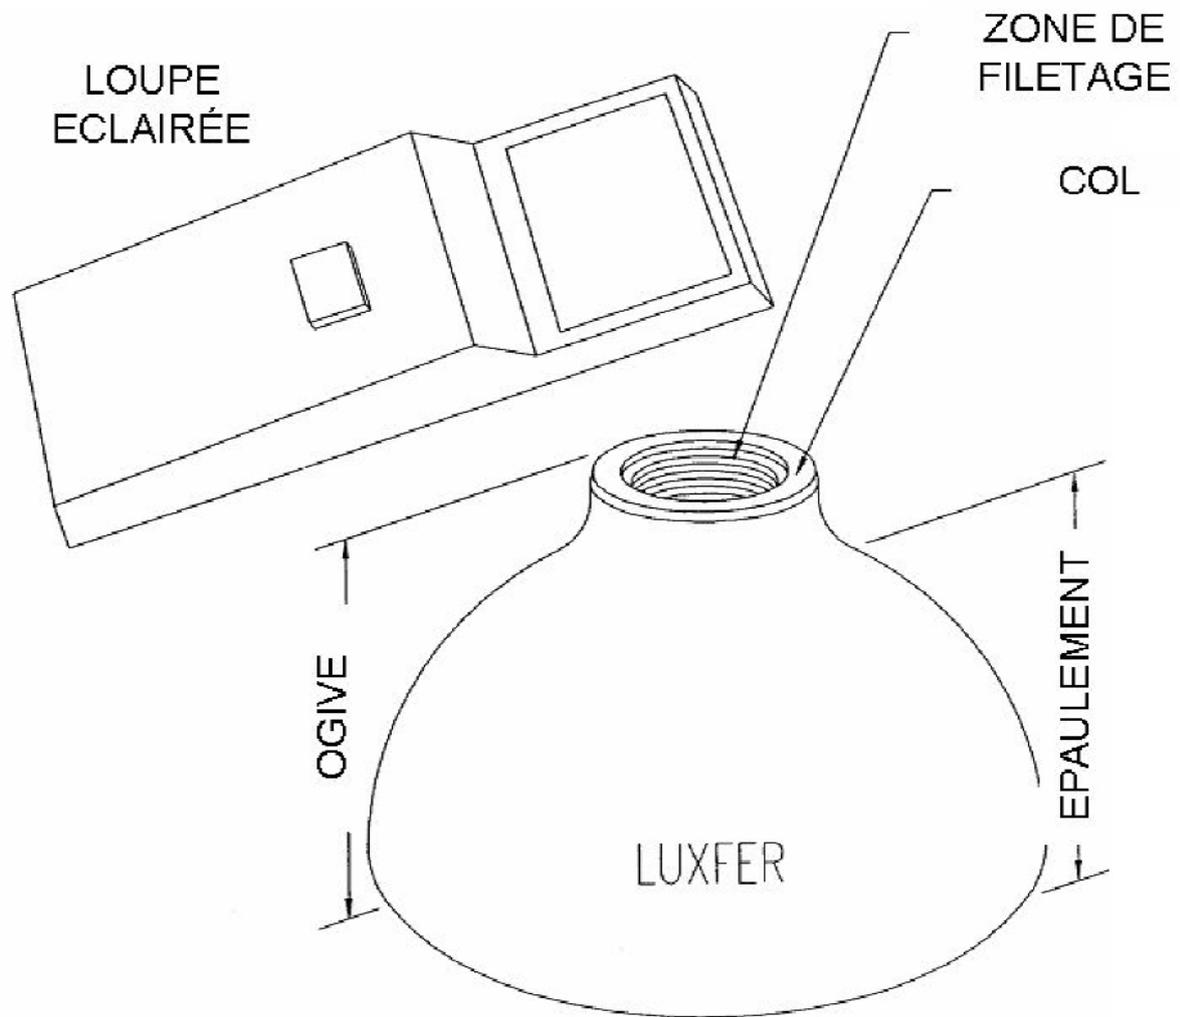
FIGURE 6

Utilisation d'une loupe éclairée pour la vérification d'une ogive de bouteille

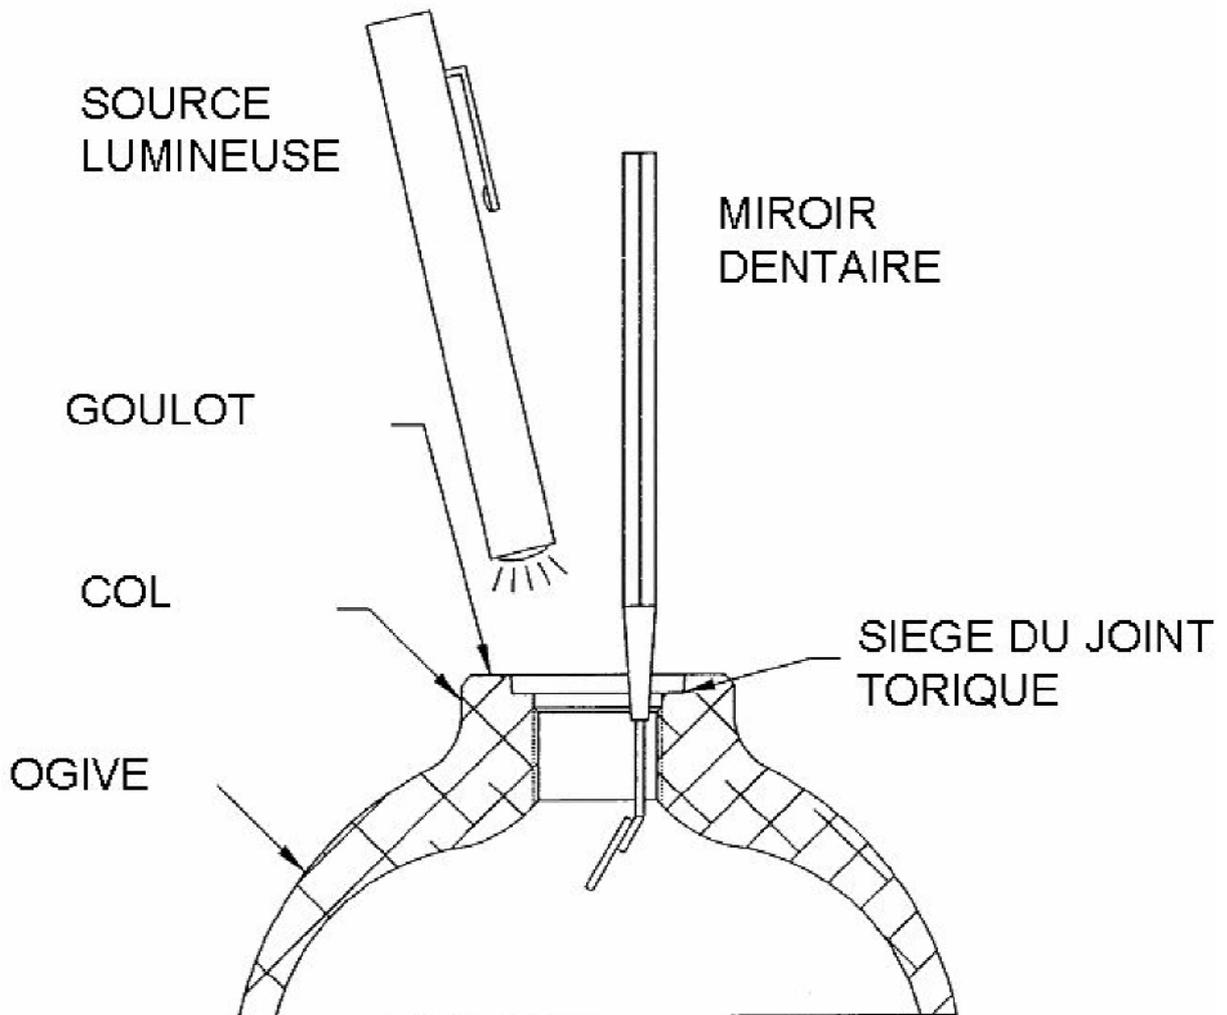
FIGURE 7

Utilisation d'un miroir dentaire et d'une source lumineuse pour l'examen correct du col et du filetage de la bouteille.

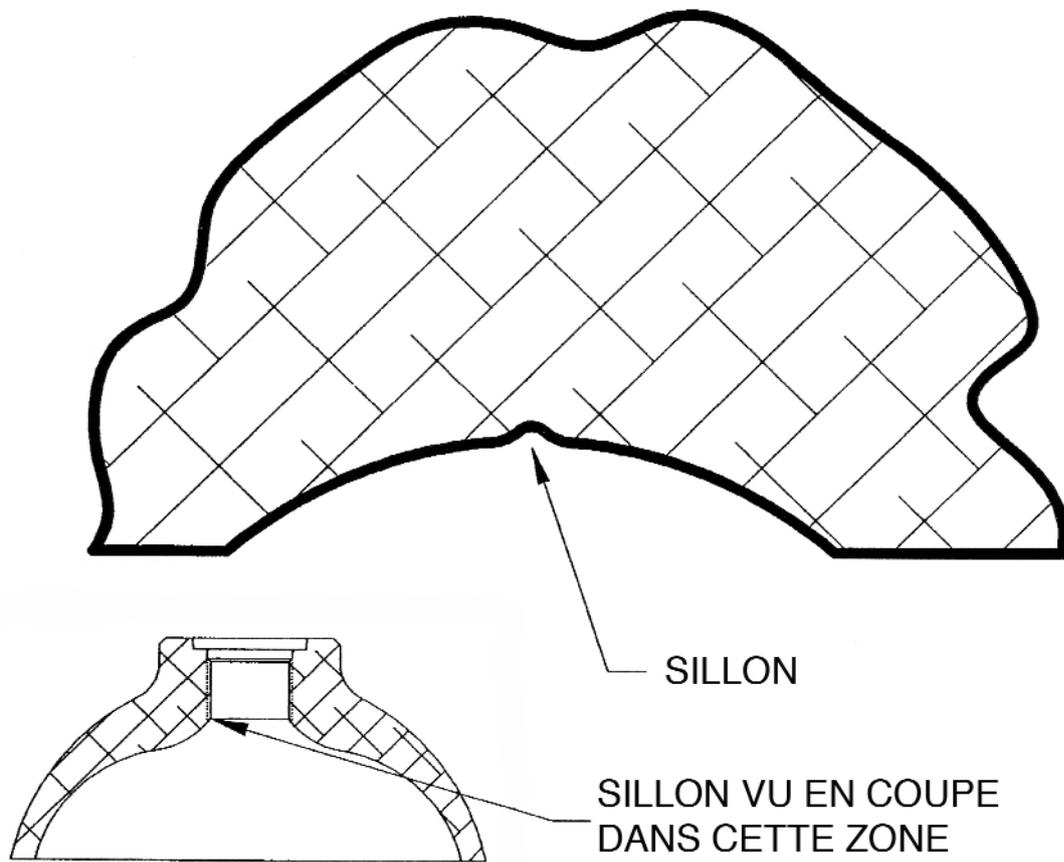
FIGURE 8

Le repli est montré à partir d'une vue en coupe au bas de la région filetée. Le repli présente des bords arrondis dans le métal voir les PHOTO 16 et 17.

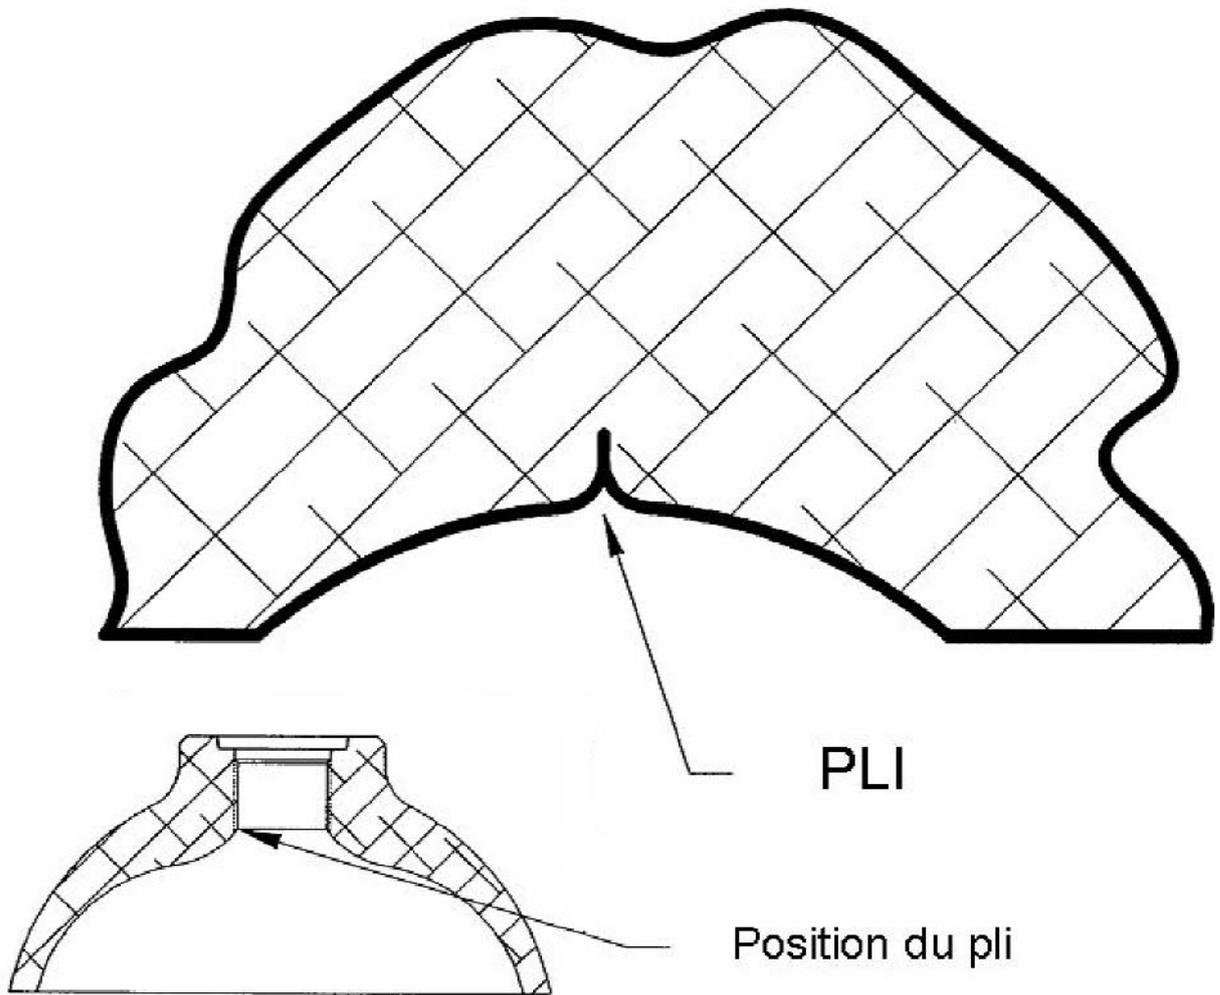
FIGURE 9

Pli vu en coupe du bas de la zone fileté. Le pli a un début de retour dans L'ogive. Voir PHOTO 14 Et 15.

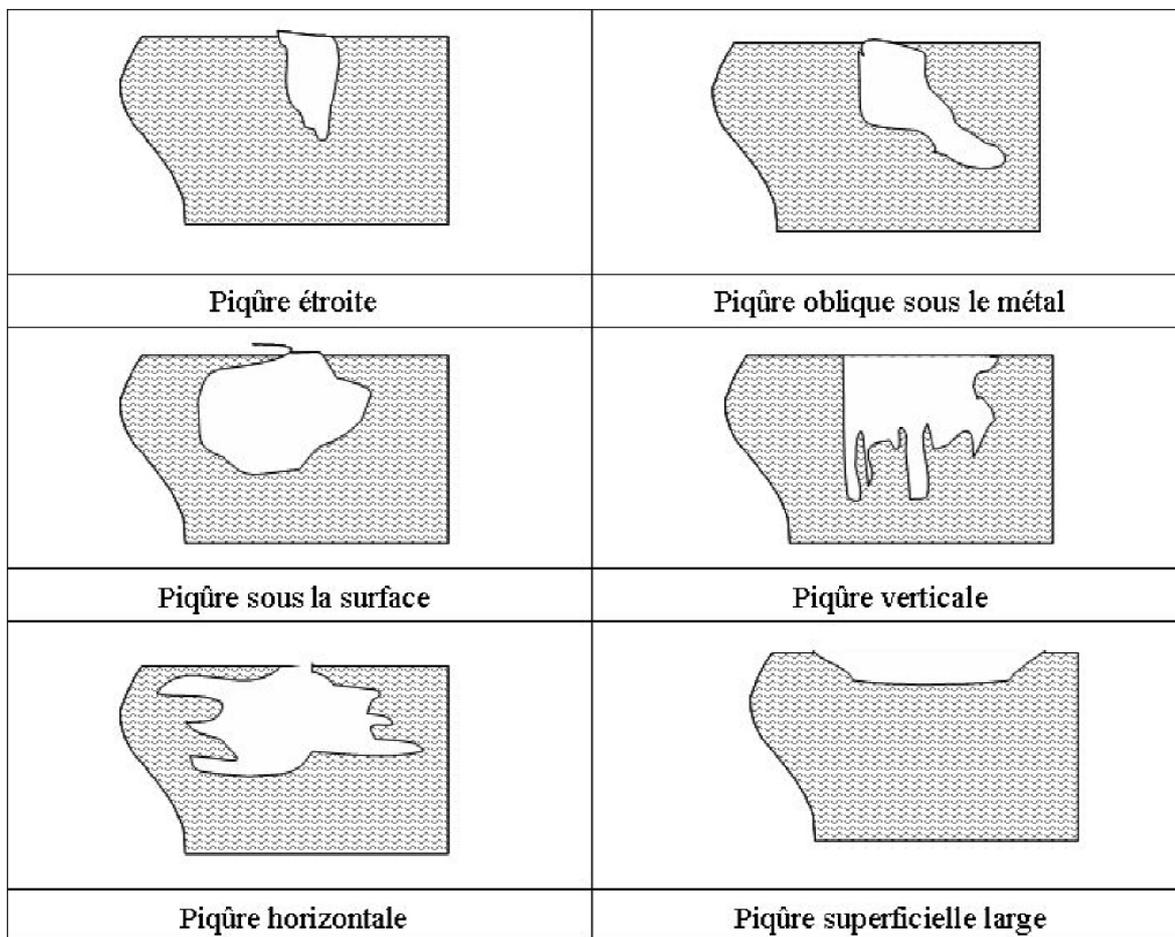
FIGURE 10

Les différentes formes de cavités sont présentées à partir d'une vue en coupe du flanc, de la base ou de l'ogive de la bouteille. Les vues en coupe ci-dessus représentent les cavités.

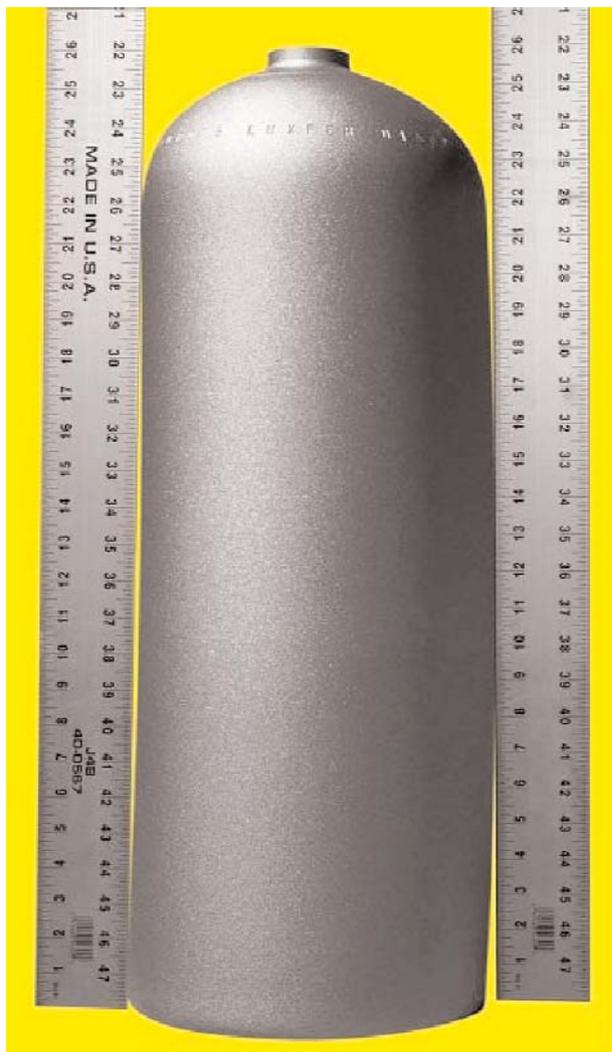
Un arc est une légère courbe dans le flanc de la bouteille en aluminium. Il s'agit d'un défaut d'aspect courant qui n'est pas dangereux et n'affecte pas la performance du cylindre. Un arc est un artéfact occasionnel du processus de fabrication, et non pas un défaut de fabrication. Les défauts de ce type se produisent le plus souvent sur les bouteilles les plus hautes, y compris les bouteilles de plongée avec une capacité de 80 pieds cubes (12,1 L) ou plus.

Typiquement les bouteilles s'incurvent, l'un des côté est légèrement convexe (vers l'extérieur) et l'opposé, à 180°, légèrement concave (vers l'intérieur). Les courbes sont longues et progressives, couvrant une grande partie de la longueur du flanc de la bouteille. La plupart des arcs sont à peine perceptibles à l'œil nu, mais ils deviennent parfois perceptibles lorsque vous maintenez un réglelet contre la paroi du cylindre. Faire rouler le cylindre permet de révéler à la fois le côté convexe et coté concave. Parfois les bouteilles s'inclinent plus sérieusement "en forme de banane". Même ces bouteilles sont sécuritaires à utiliser. Un cylindre aura rarement un côté rectiligne et un côté légèrement convexe (incurvées vers l'extérieur). Une telle géométrie n'affecte pas les performances mécaniques du cylindre. Les inspecteurs doivent être attentifs à ne pas confondre les légères déformations convexes inoffensives d'un côté avec une déformation de type saillie, ce qui est complètement différent et très rare (voir la figure 12).

Un arc est souvent si faible qu'il est indétectable à l'œil nu. Dans la photo ci-dessus, la forme a été quelque peu exagérée afin de la rendre bien visible.) L'utilisation d'un réglelet se révèle généralement efficace pour mettre en évidence les zones concaves et convexes. Gardez à l'esprit que le côté convexe (incurvé vers l'extérieur) est parfois plus prononcé que le côté concave. Ne confondez pas la convexité avec une saillie. (Pour plus d'informations sur les renflements, voir Figure 12.)

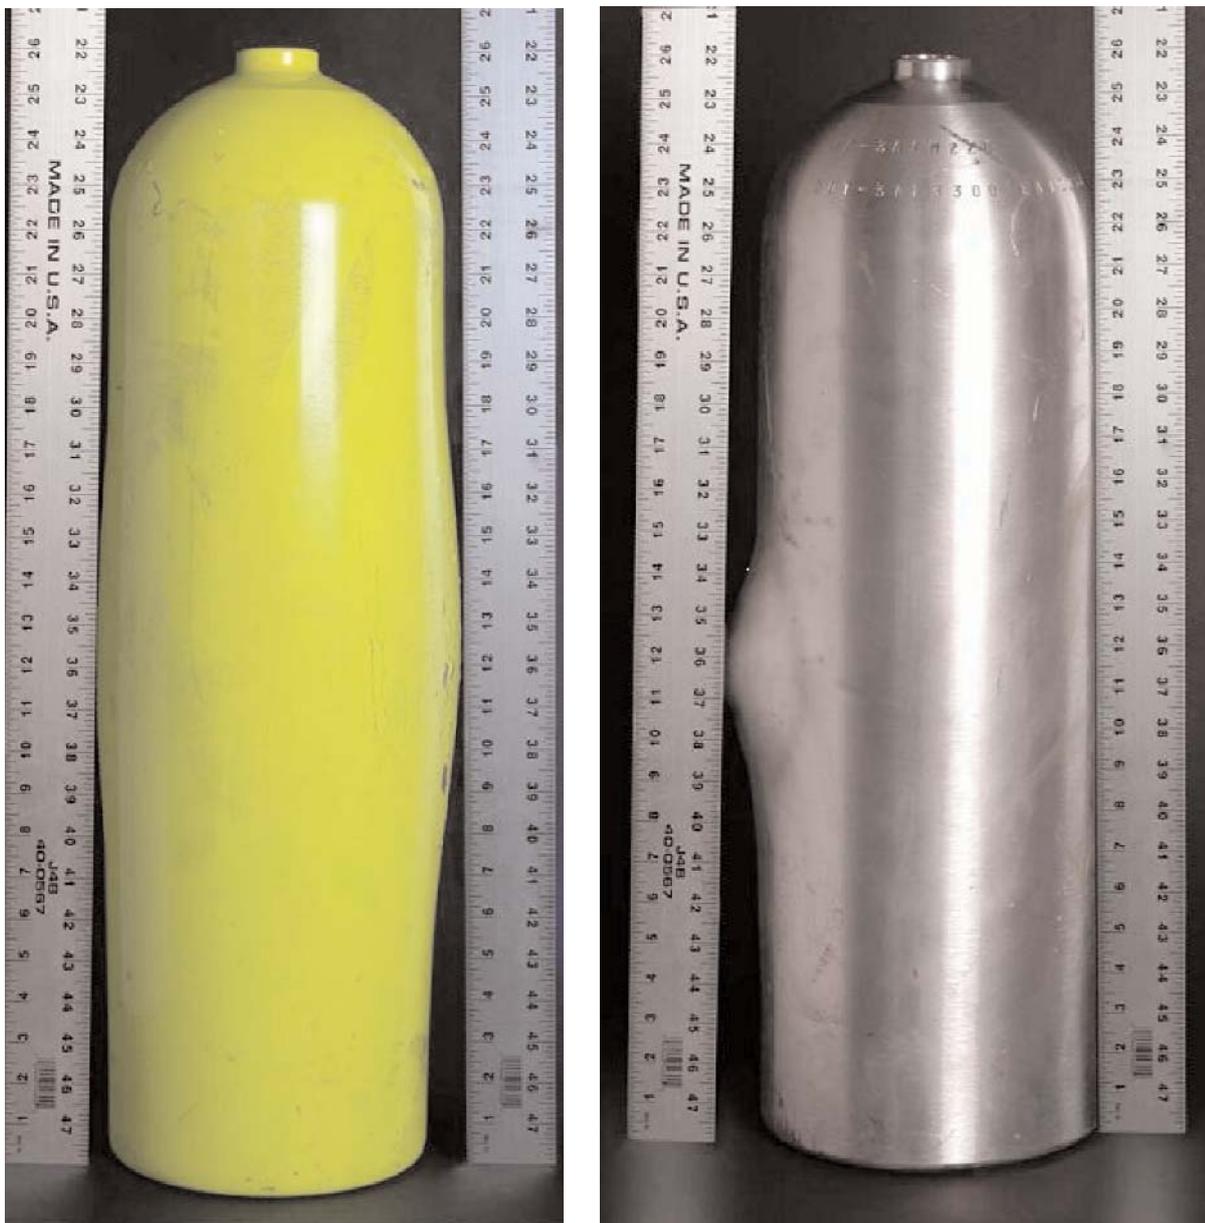
FIGURE 12 : saillie sur une bouteille

Un renflement est extrêmement rare et cette situation dangereuse. Les bouteilles bombées doivent être immédiatement condamnées et retirées du service. Contrairement à un arc, qui est généralement léger et parfois difficile à voir, une saillie est en général très marquée et évidente, même à l'œil nu. Les renflements se produisent dans des bouteilles qui ont été surchauffées ou dans des bouteilles ayant un amincissement de la paroi dû à une grave corrosion. Il existe deux types fondamentaux de renflements. Une saillie longue et convexe vers l'extérieur sensiblement d'un côté ou autour de la totalité de la circonférence de la bouteille (comme dans le cylindre jaune illustré ci-dessus à gauche), une telle saillie se produit lorsque l'ensemble d'un cylindre a été exposé à une chaleur élevée. Un plus petit, « en forme d'œuf » (cylindre à droite, ci-dessus) indique généralement une surchauffe localisée, ce qui est le résultat de recuit local. Si vous n'êtes pas certain que la bouteille est réellement bombée, retirez-la de service et contactez le Service clientèle du fabricant avant de la condamner définitivement.

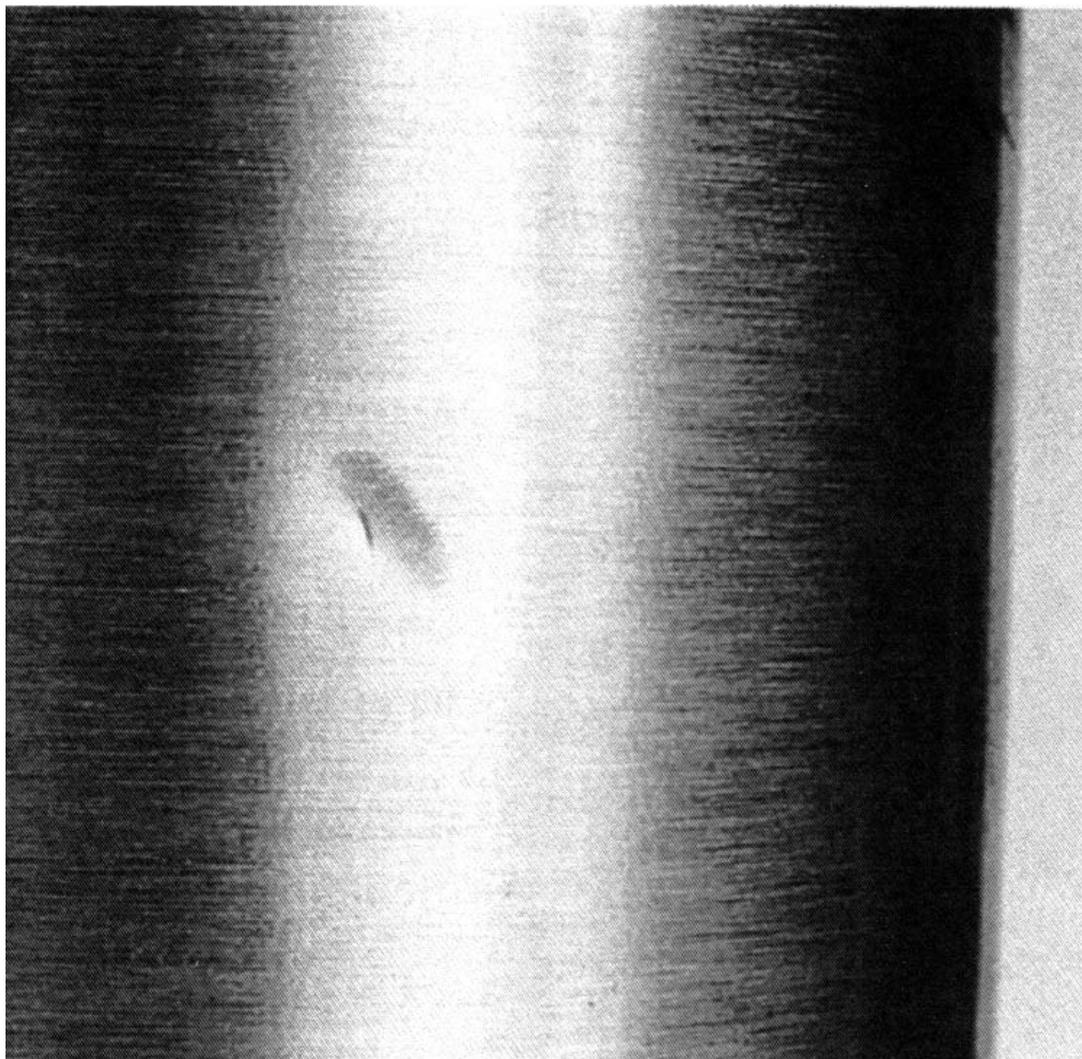
PHOTO 1

Bouteille entaillée.

Ce cylindre a une "finition brossée" avec un enduit clair.

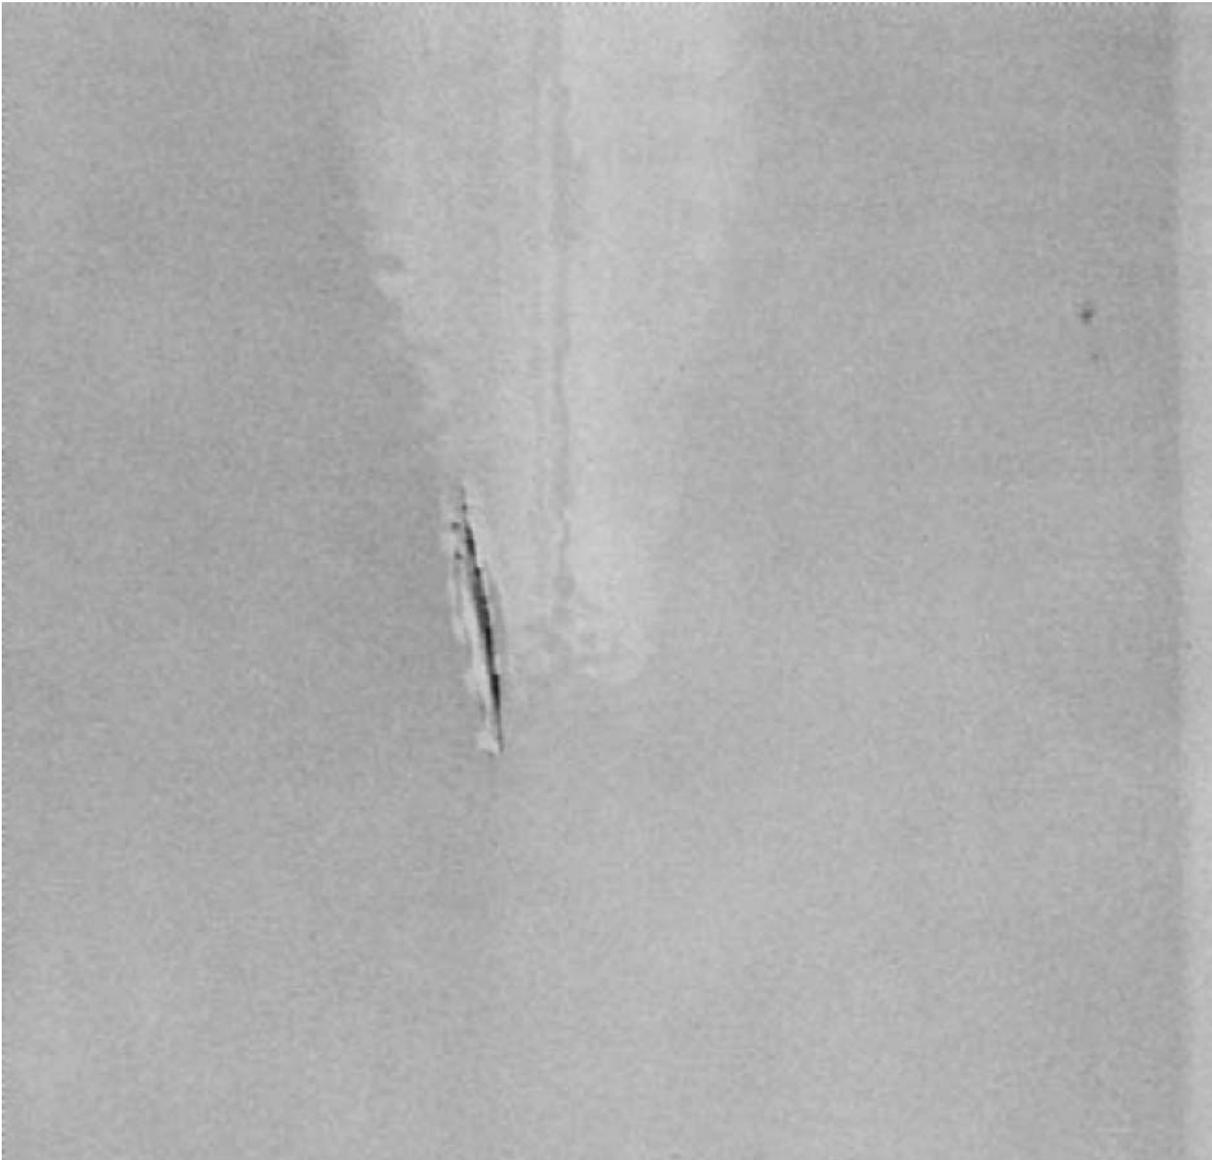
PHOTO 2

Bouteille écorchée ou rainurée

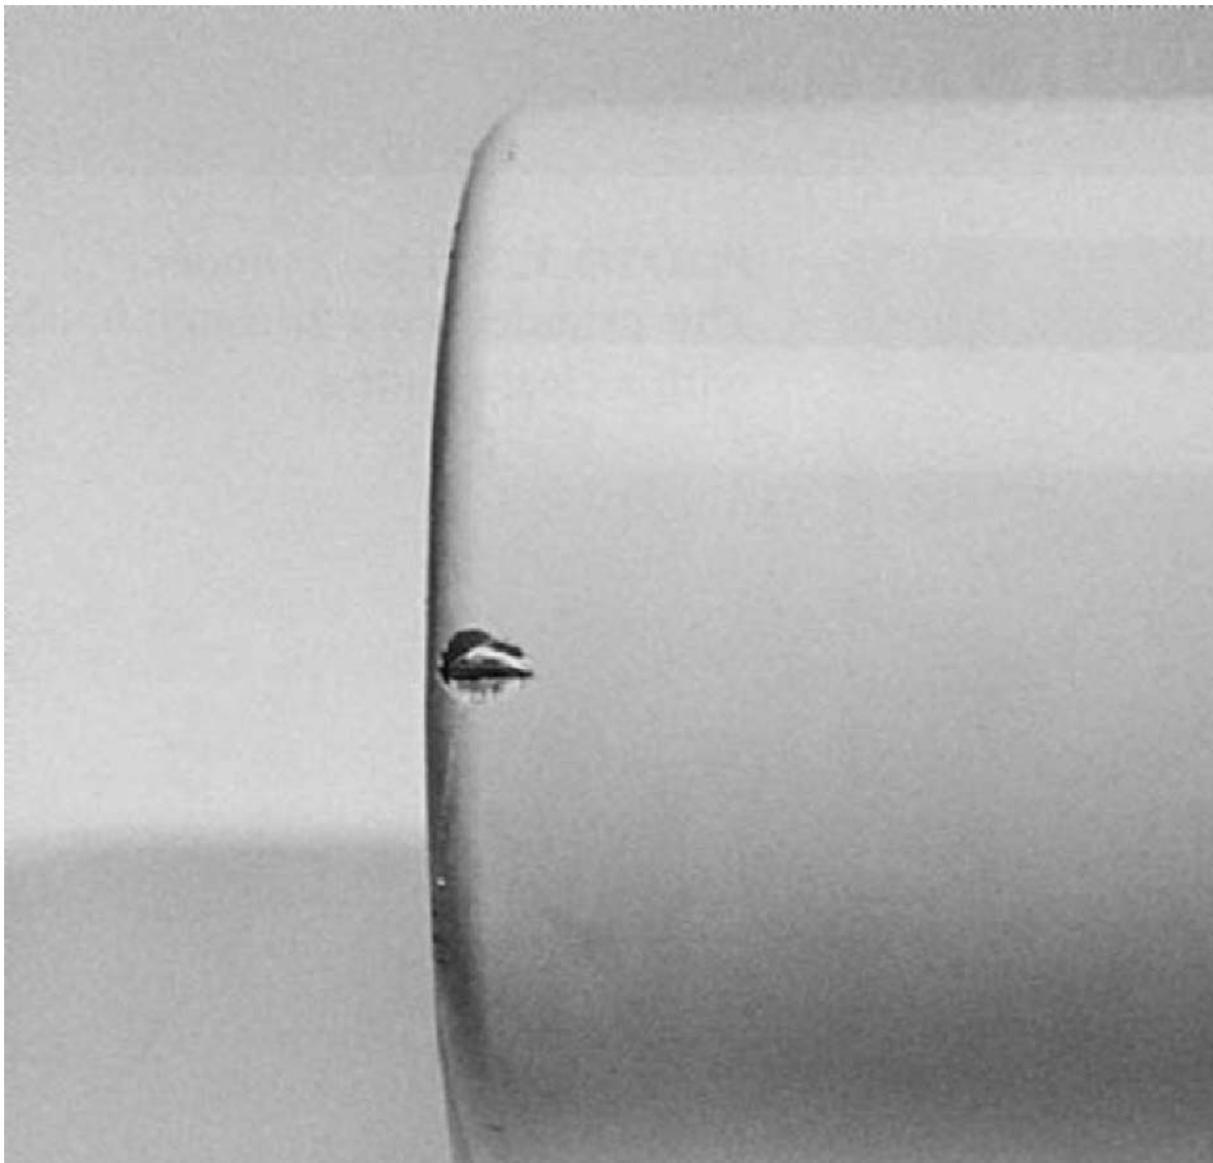
PHOTO 3

Bouteille montrant des signes d'accident. Cette bouteille a heurté un objet. Au vu de la marque relevée sur la bouteille, l'inspecteur devra demander au propriétaire s'il connaît la cause de la présence de cette marque.

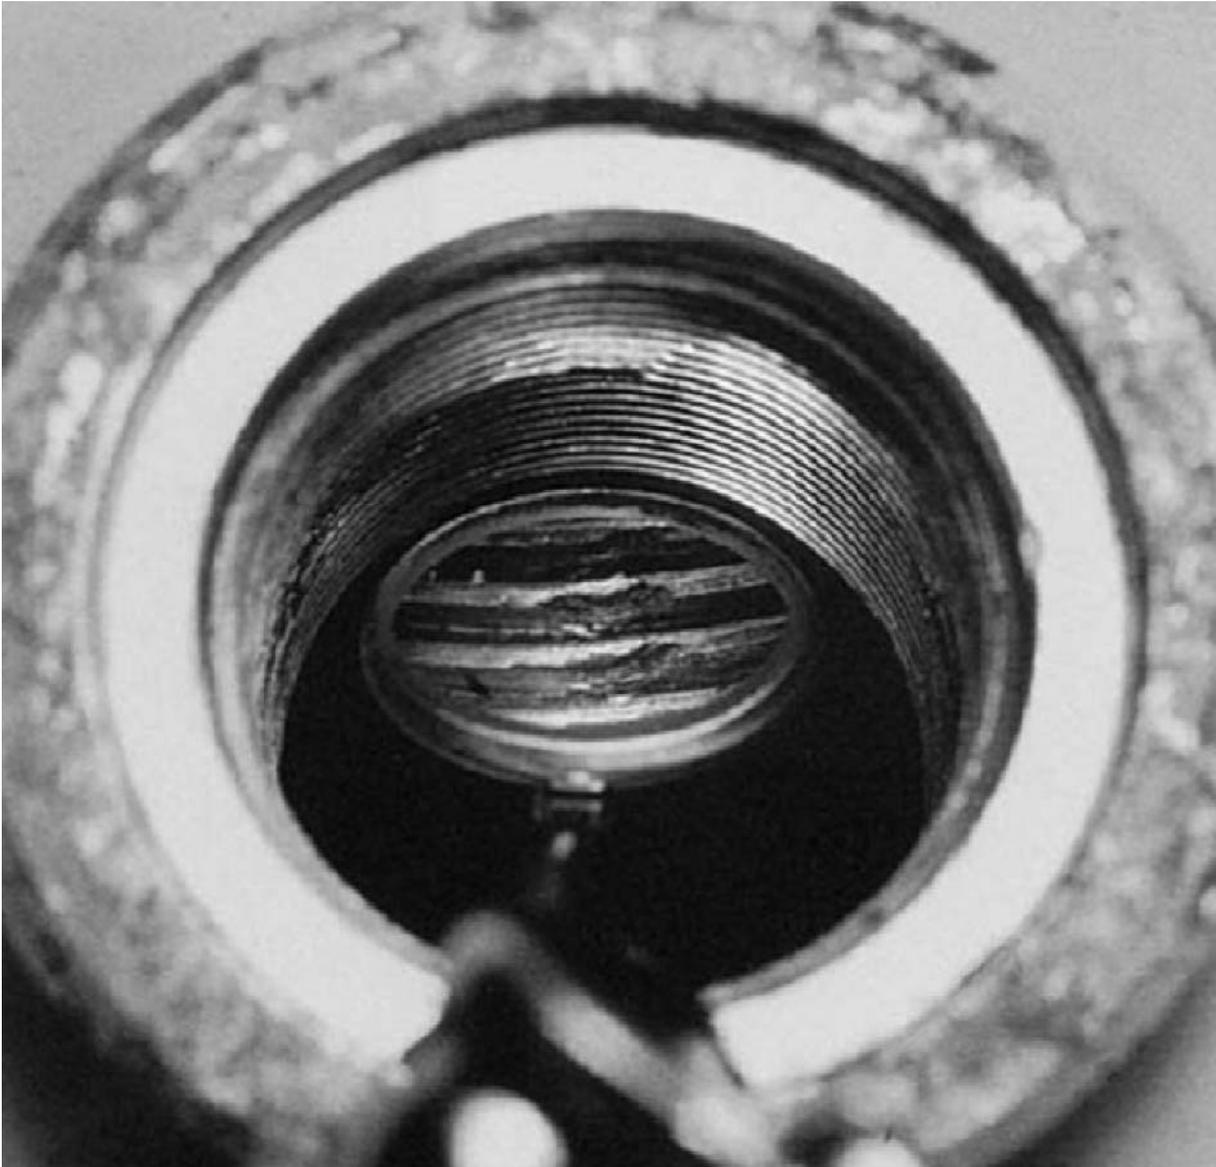
PHOTO 4

Filetages endommagés. Notez qu' en regardant vers le bas dans le filet, ce dommage n'est pas apparent, sans l'utilisation d'un miroir dentaire.

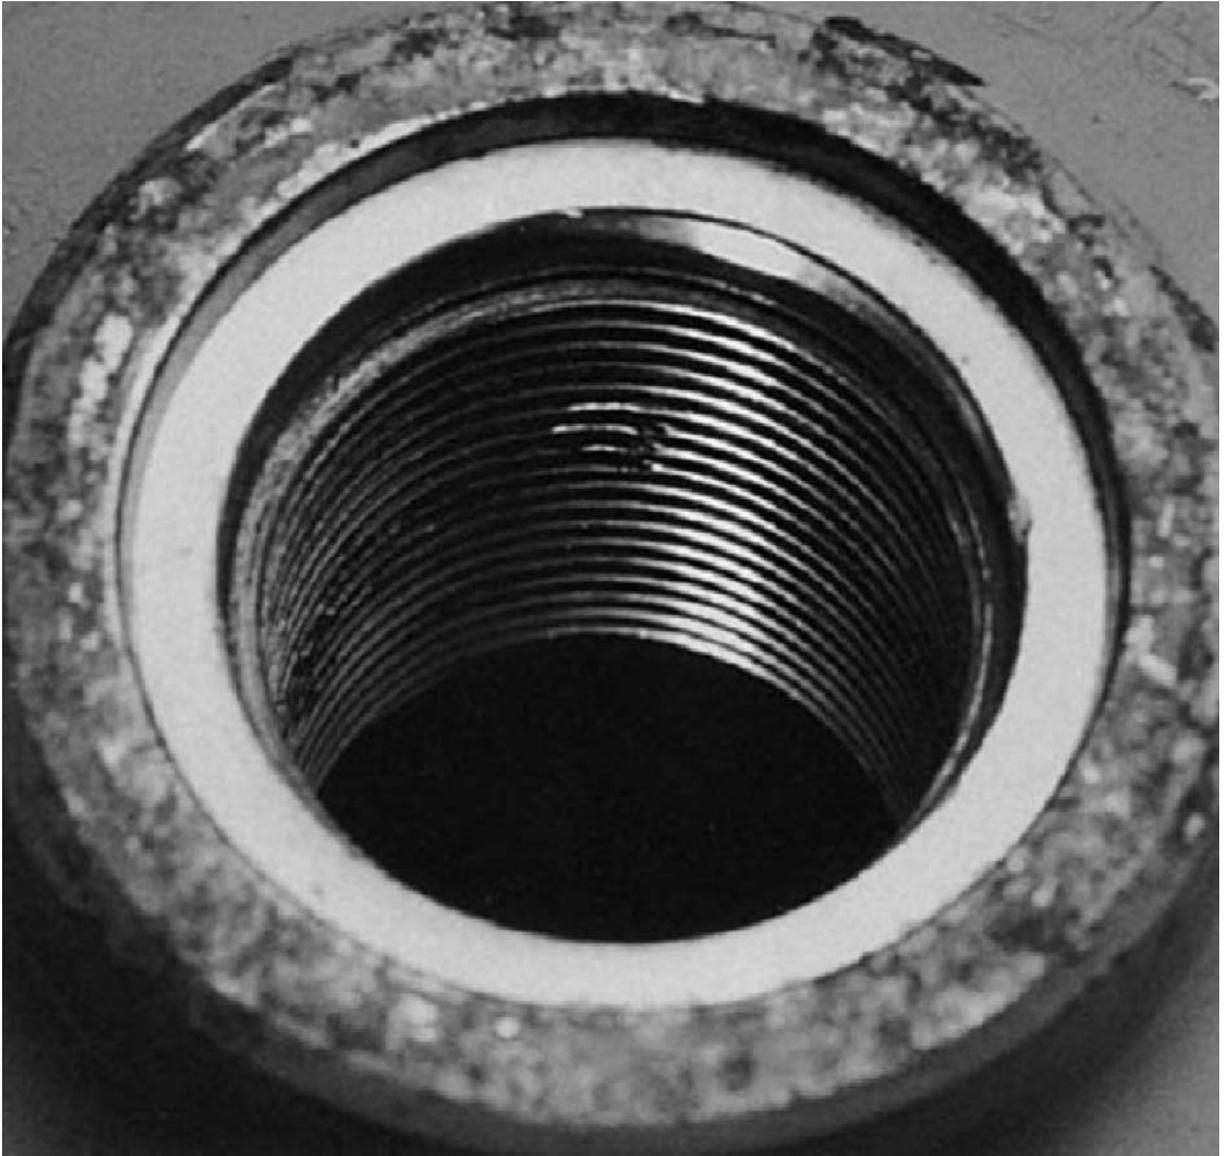
PHOTO 5

Filetages endommagés. Ces dommages sont facilement visibles à l'oeil nu, mais le filetage est sale et la première chose à faire est de le nettoyer (voir NOTE 9), avant de procéder à l'inspection visuelle.

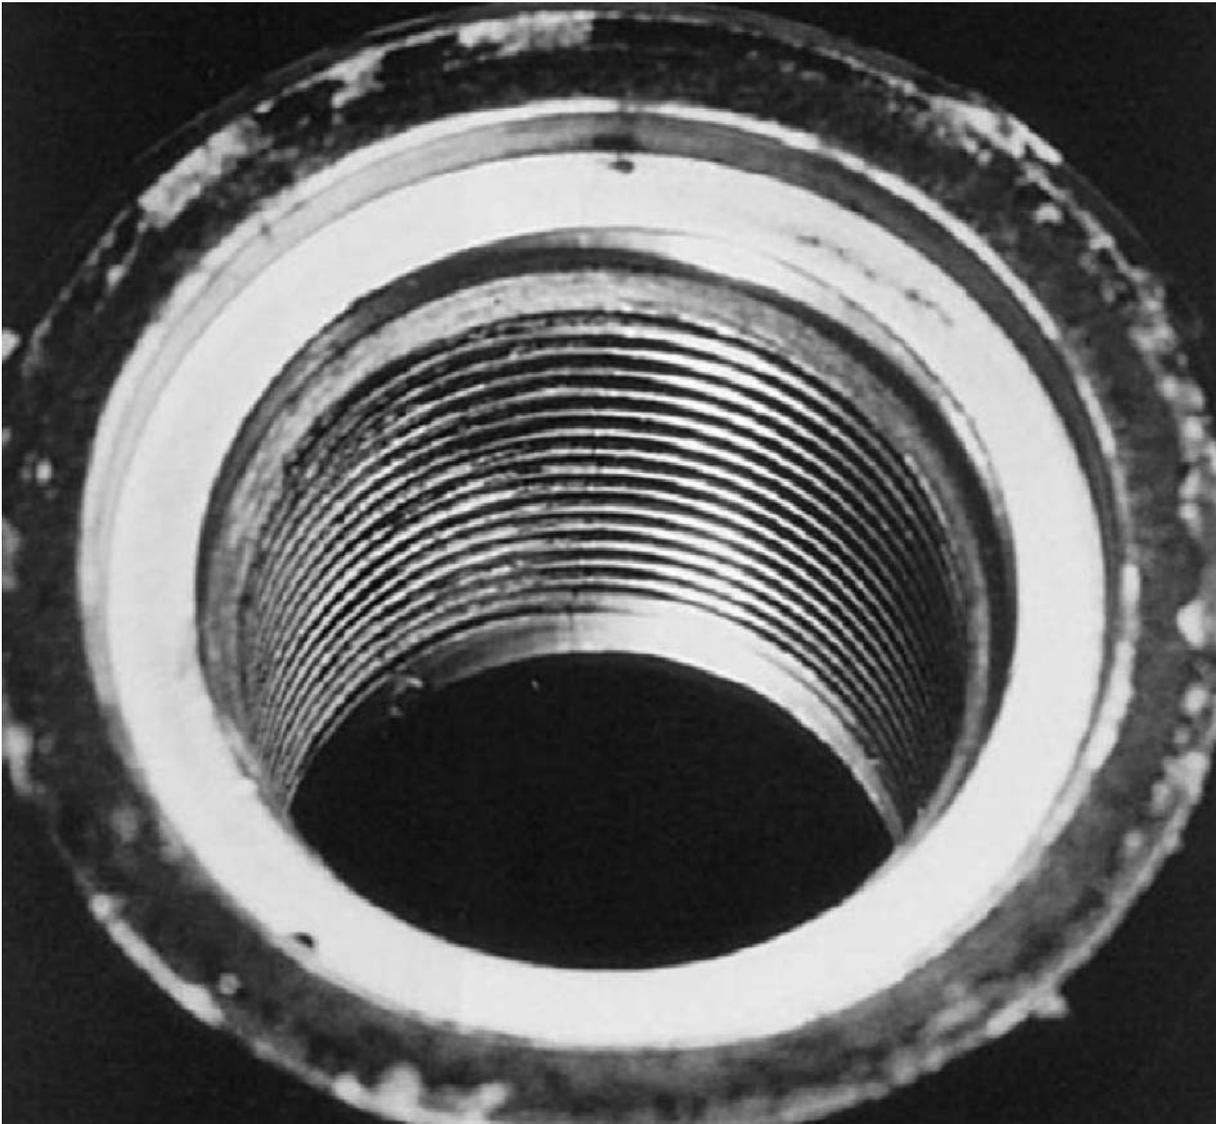
PHOTO 6

Fissure dans le filetage. C'est un défaut très difficile de voir à l'oeil nu. La fissure est habituellement en zigzag plutôt que rectiligne.
