**PROCÉDURE D'INSPECTION DES BOUTEILLES EN ALLIAGE
D' ALUMINIUM UTILISÉES POUR LA PRATIQUE DE LA PLONGÉE
SUBAQUATIQUE À L'AIR OU AUX MELANGES**

Annexe C : Illustrations et photos

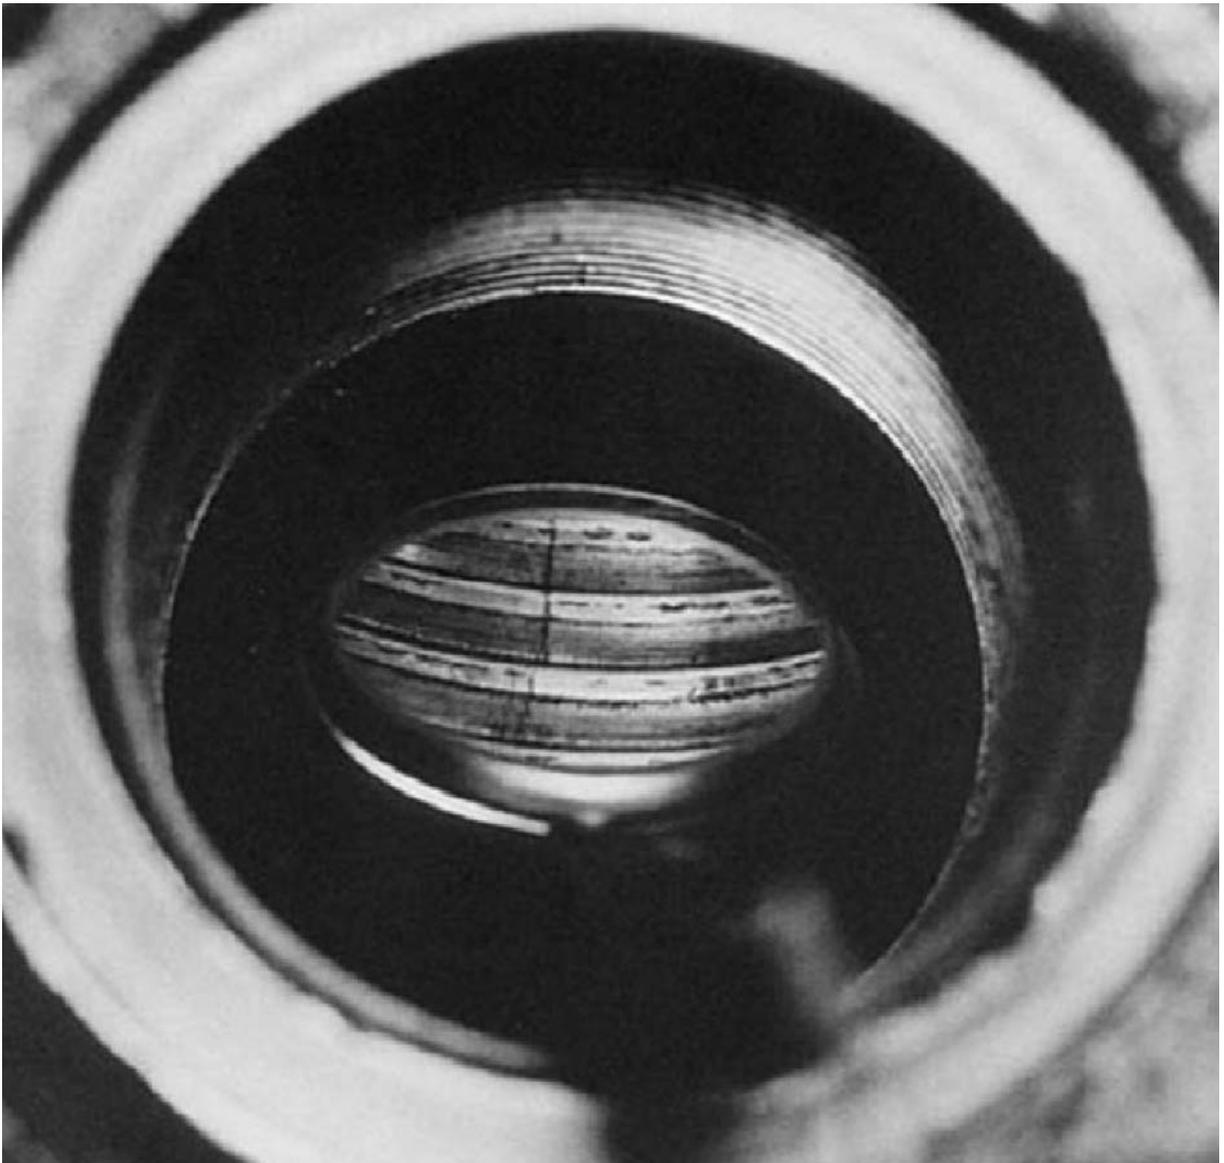
PHOTO 7

Une fissure trouvée dans les filets à l'aide d'un miroir dentaire.

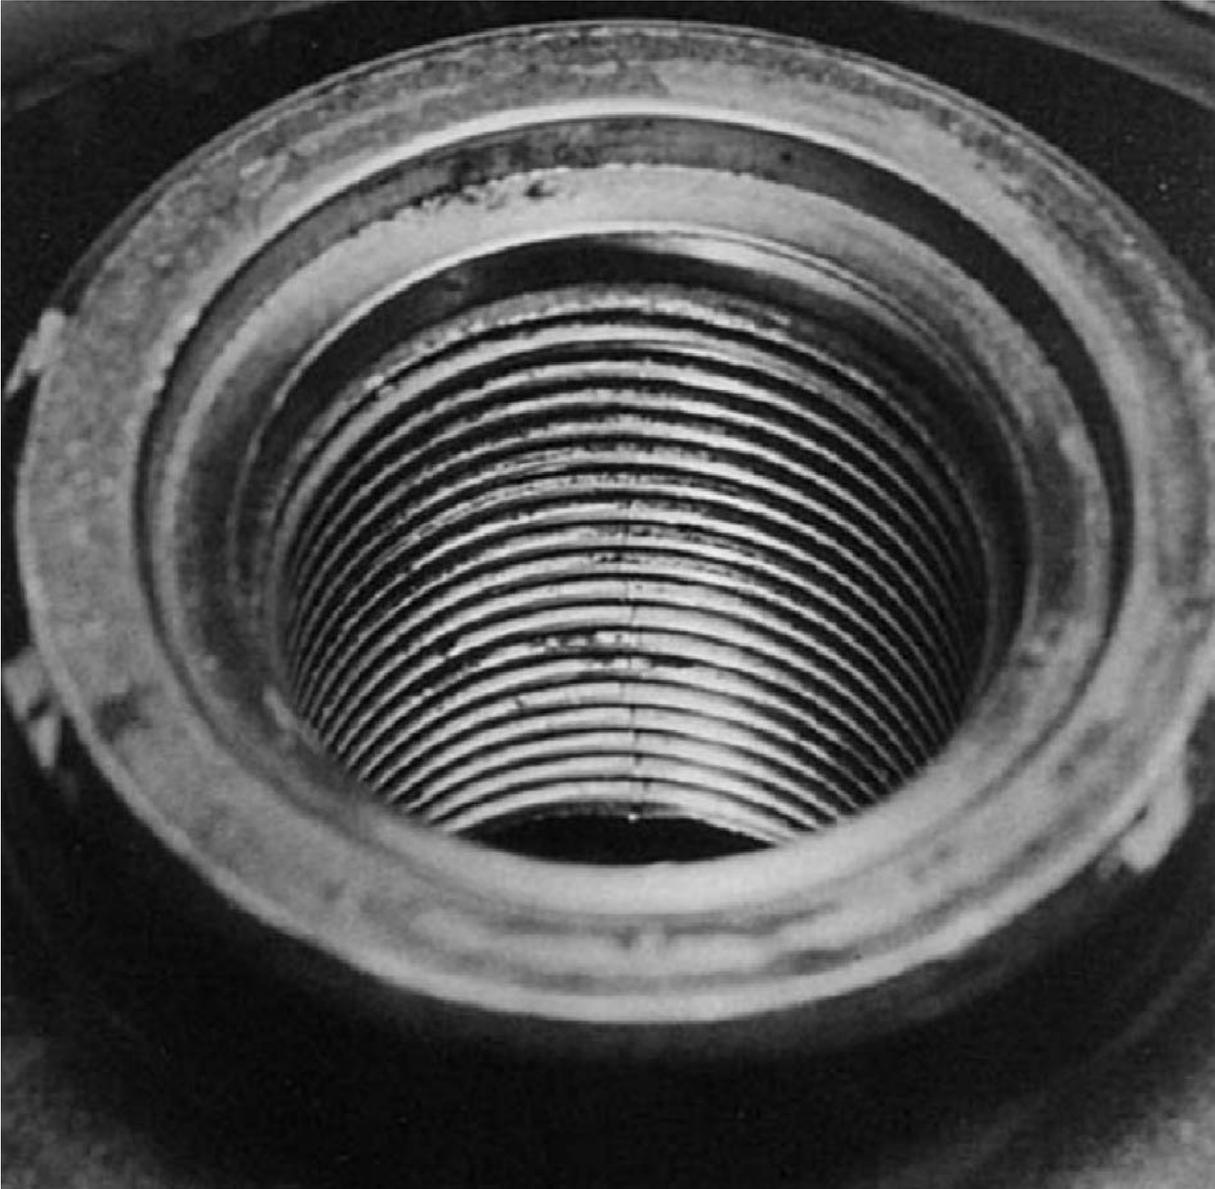
PHOTO 8

Une fissure dans la zone des filets actifs. Les filetages doivent être nettoyés avant de commencer l'inspection visuelle. (Voir note 9.)

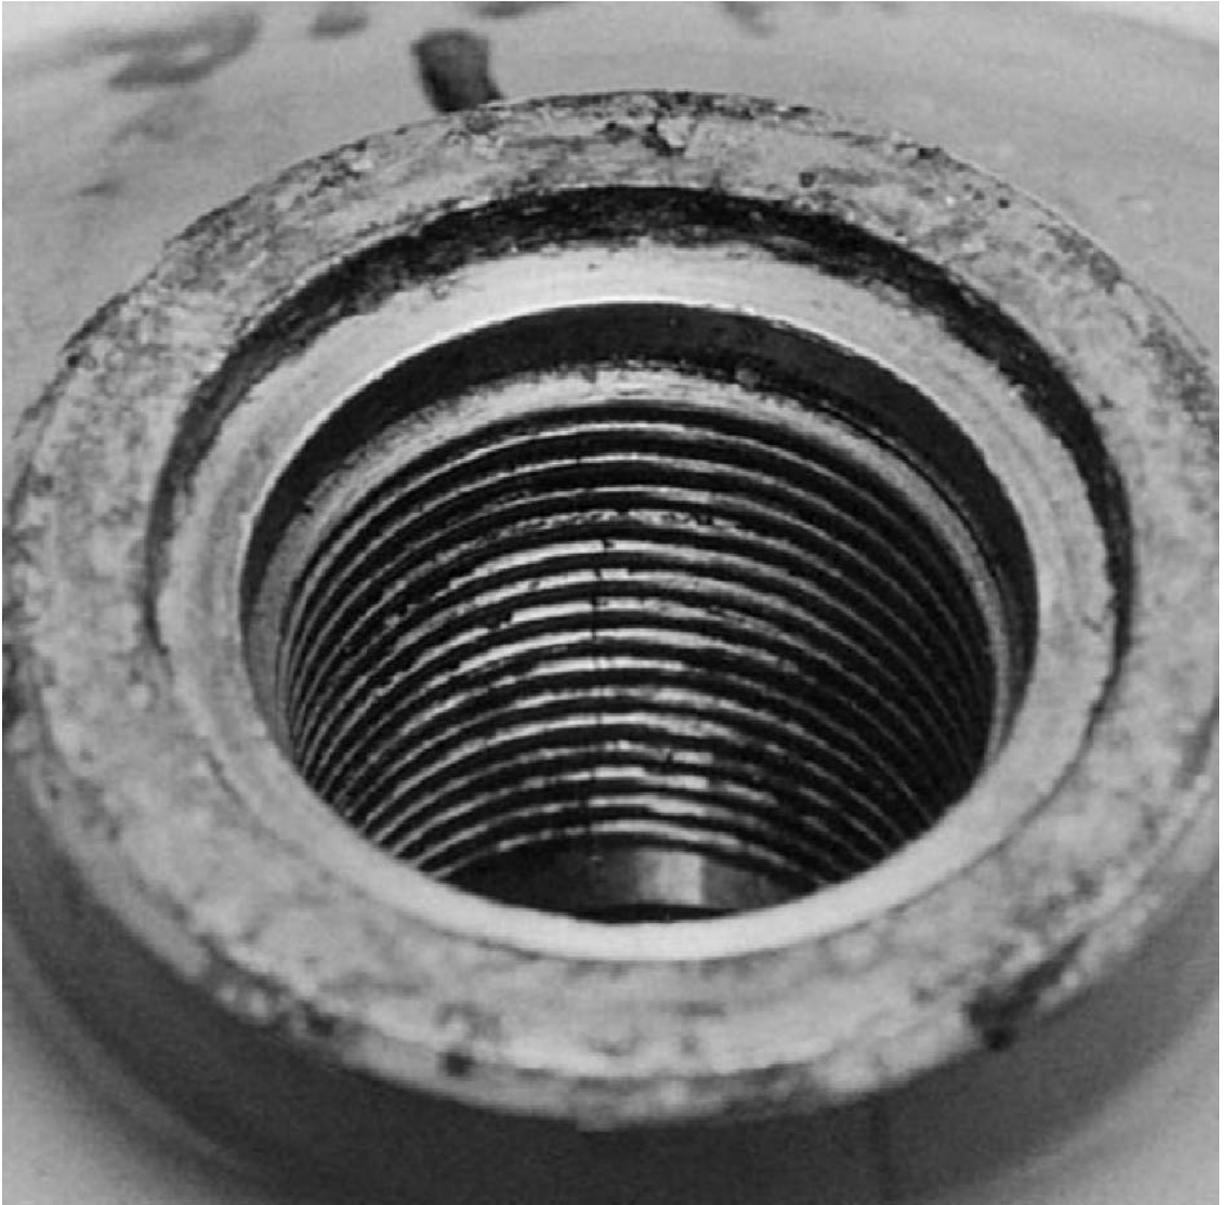
PHOTO 9

Une fissure facilement visibles à l'oeil nu, vers le haut au niveau de l'emplacement du joint torique. Un simple nettoyage devrait être fait, assez pour s'assurer qu'il s'agit d'une fissure.

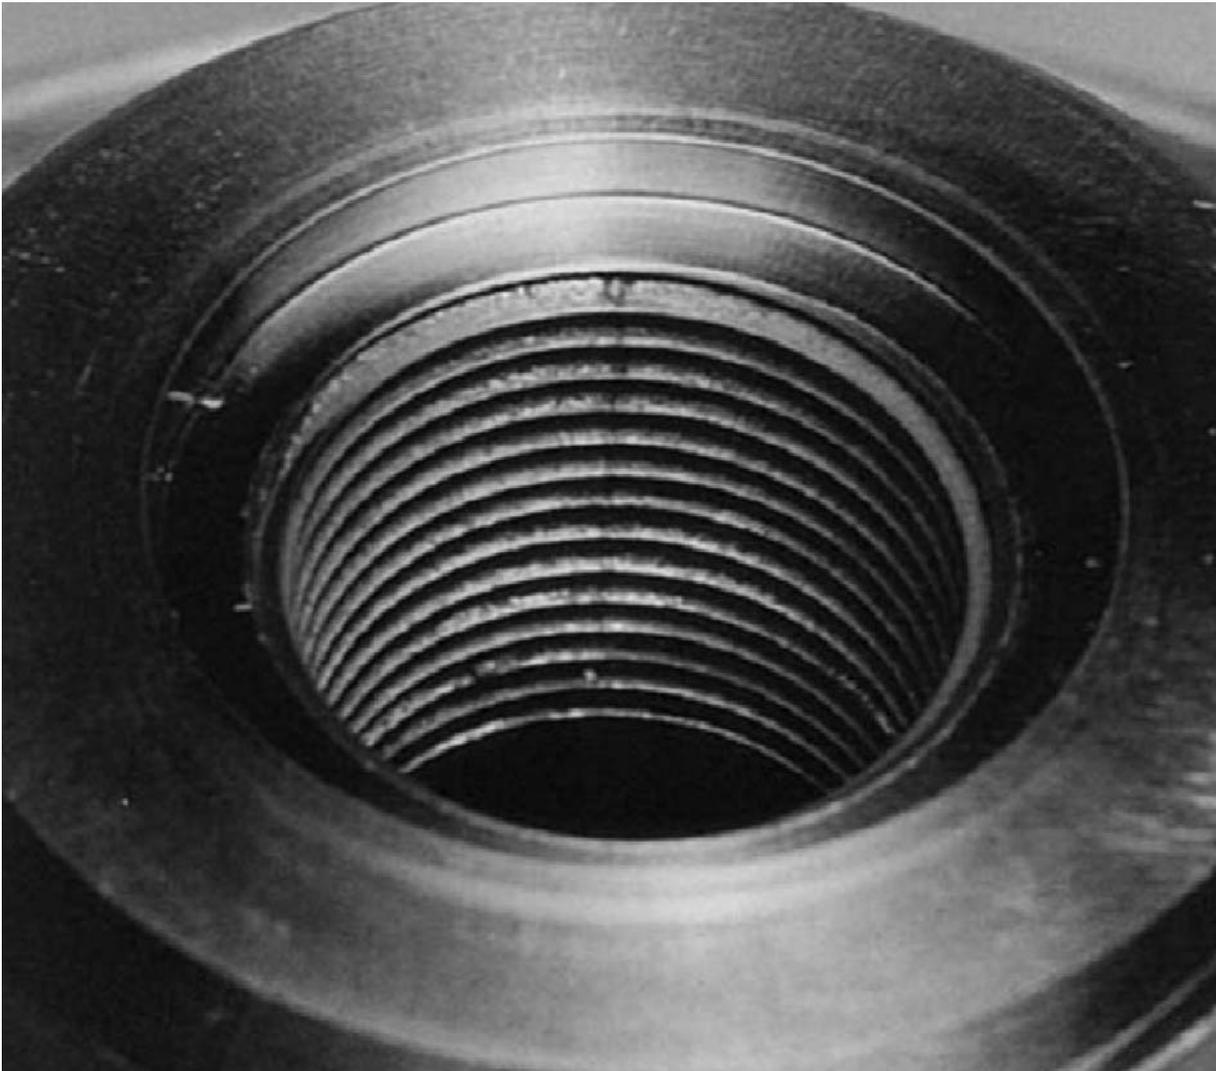
PHOTO 10

Exemple de marque d'arrêt d'un outil . Cette marque peut apparaître comme une fissure, mais l'inspection révèle que la marque n'a ni profondeur ni écartement. Alors qu'une bouteille présentant une fissure doit être rebutée, une bouteille présentant une marque d'arrêt d'outil et qui a satisfait à toutes les autres conditions, peut être remise en service.

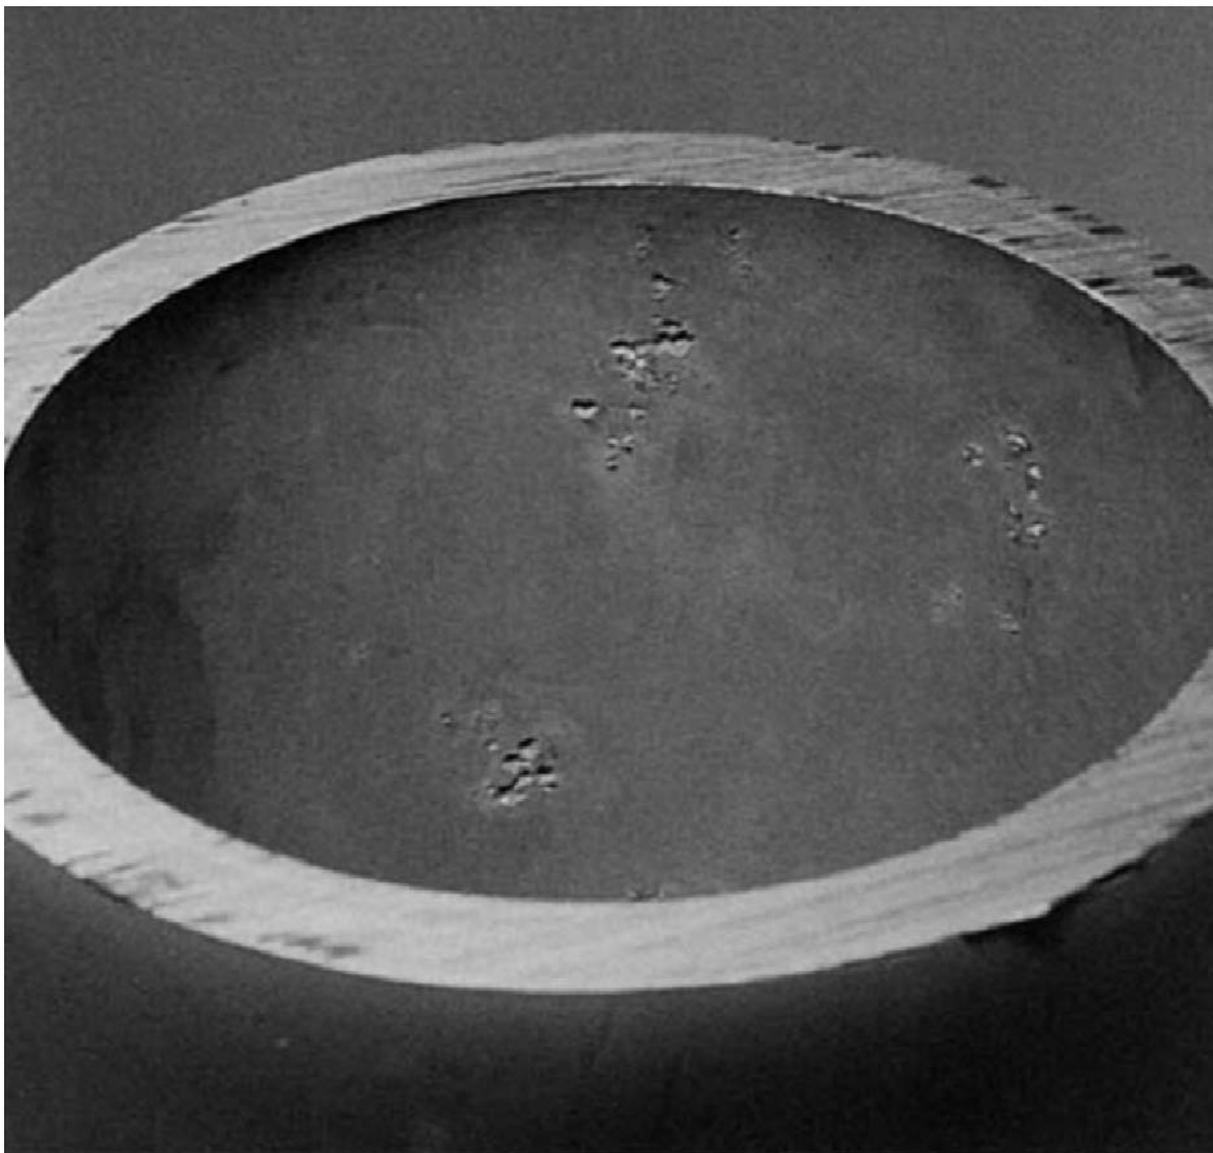
PHOTO 11

Piqûre de corrosion dans la paroi du cylindre (vue d'ensemble).

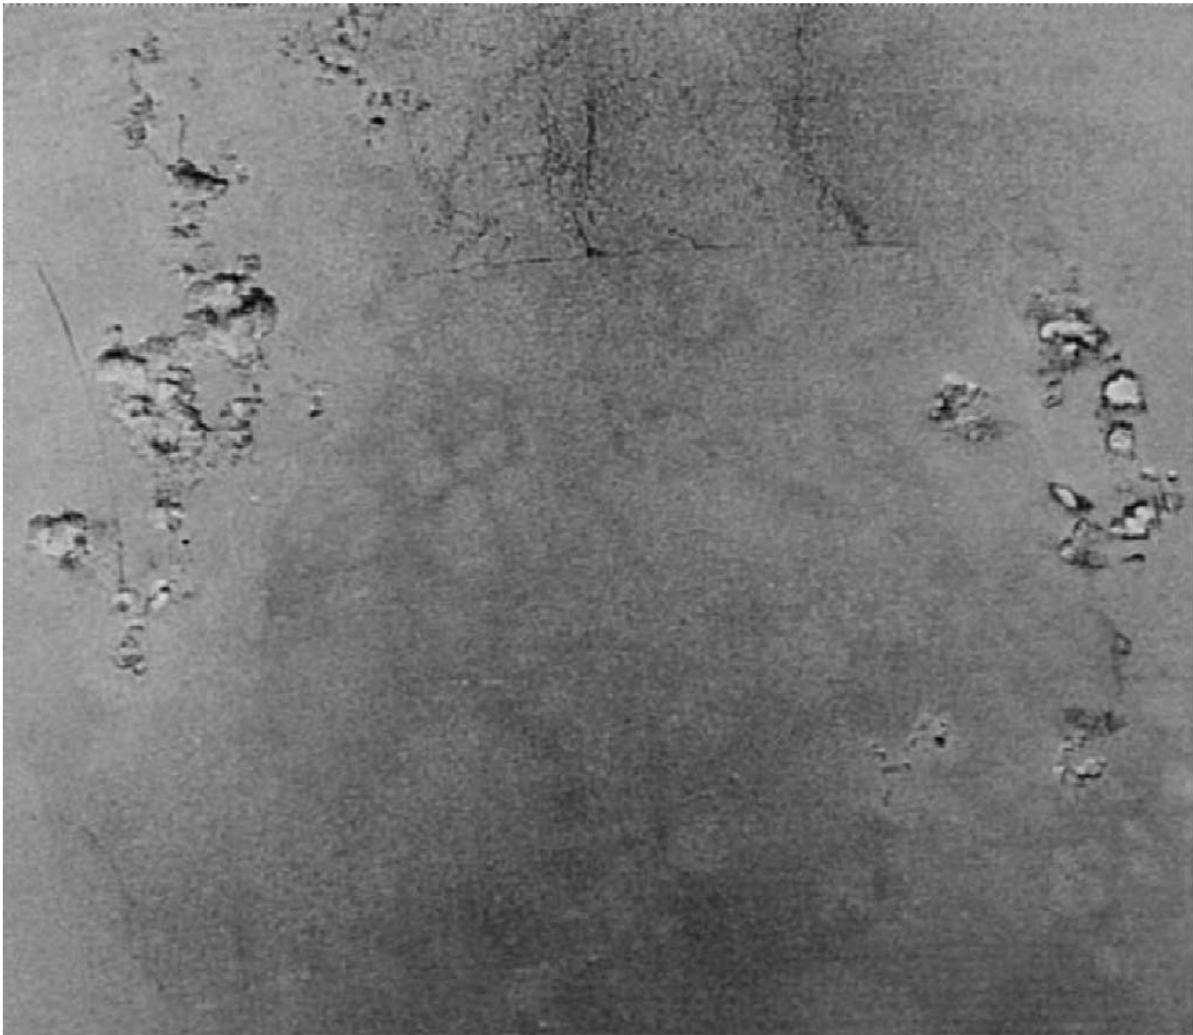
PHOTO 12

Gros plan des cratères de corrosion (PHOTO 11)

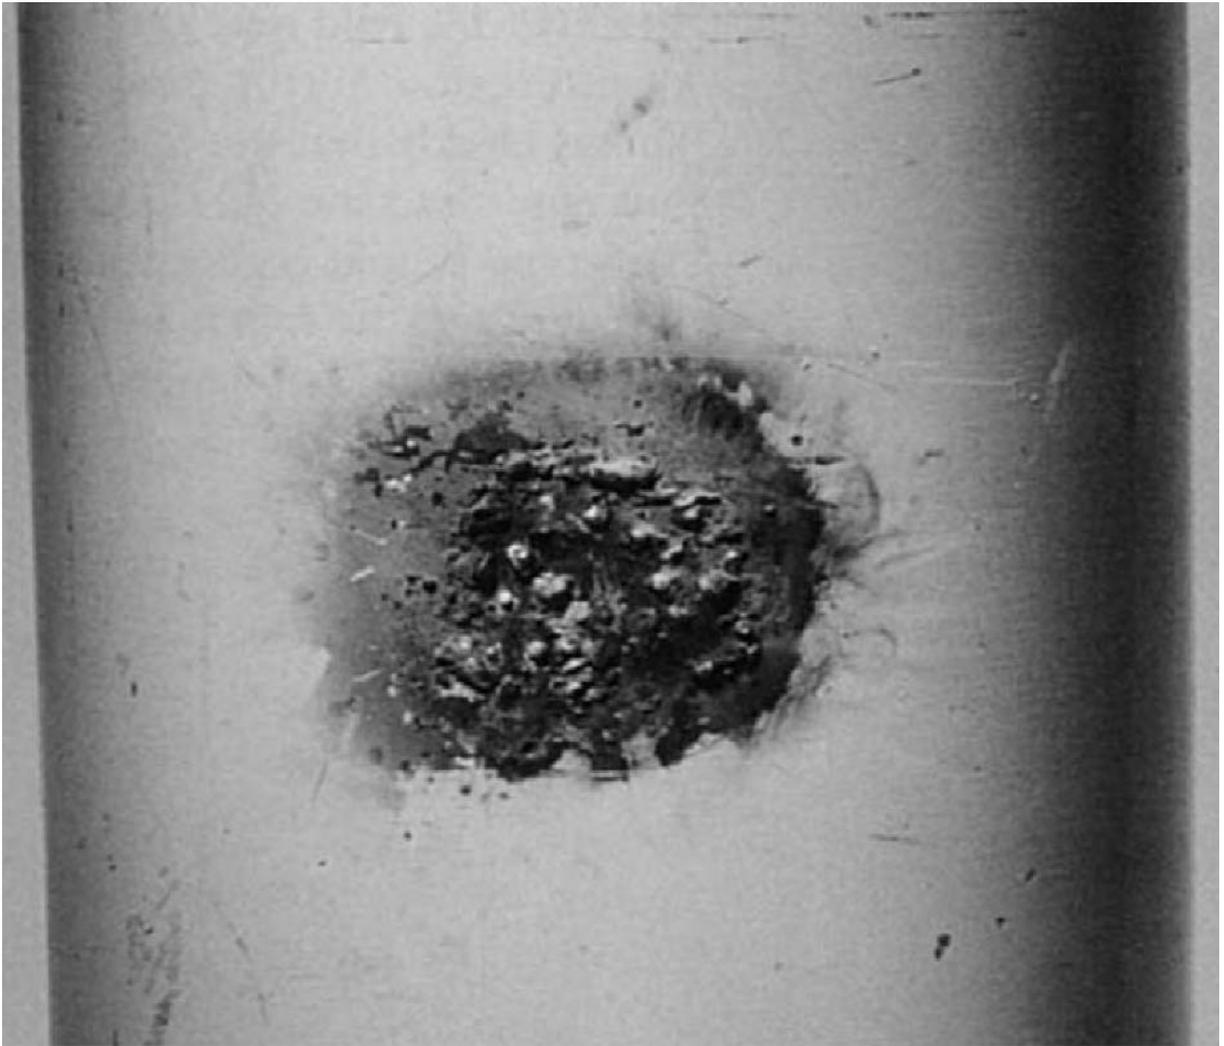
PHOTO 13

Apparence laissée par une exposition à un incendie ou de dégâts causés par un arc électrique (soudure).

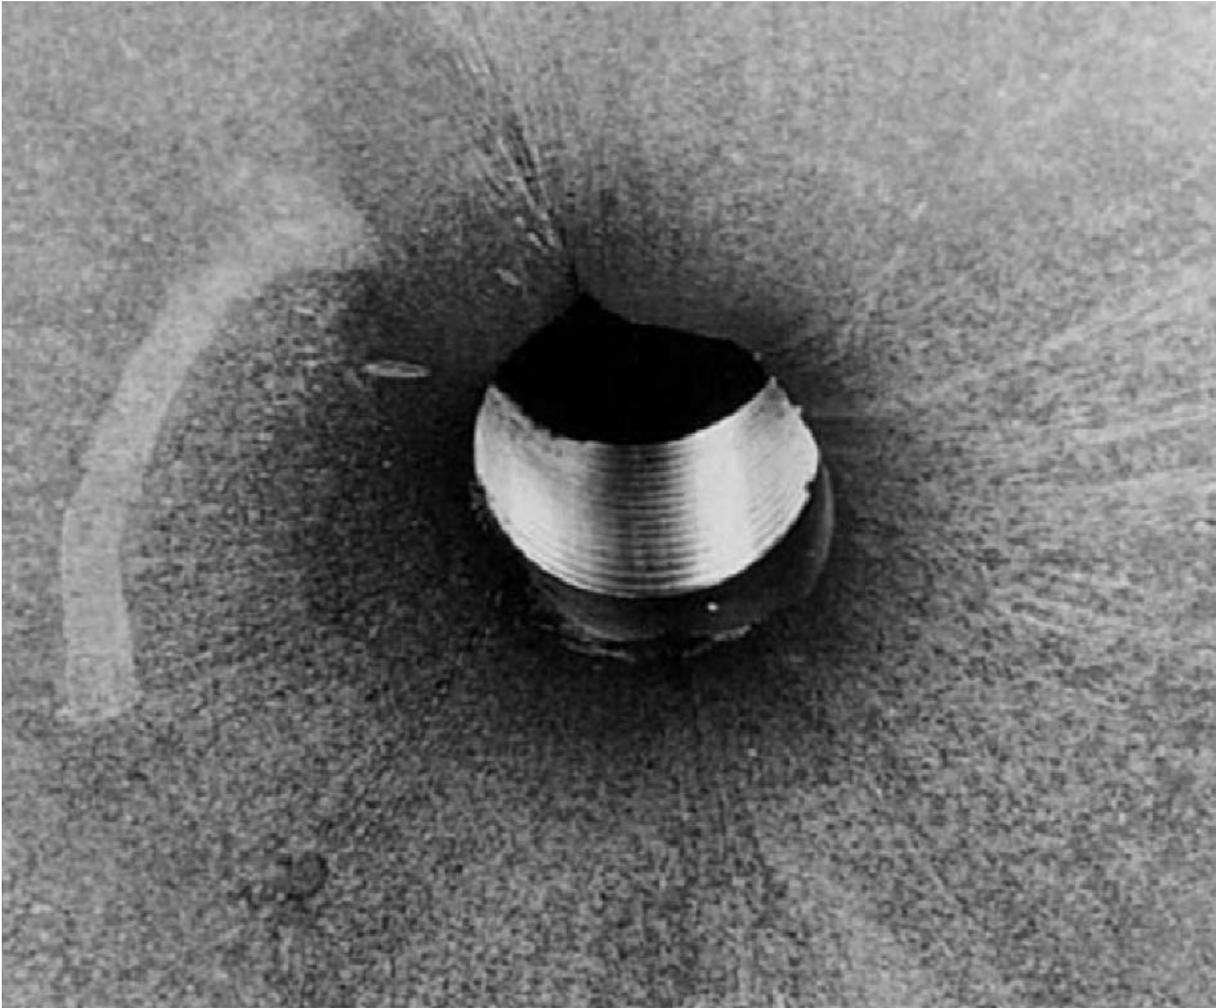
PHOTO 14

Vue intérieure (regardant à l'intérieur vers l'ogive), avec les filets.

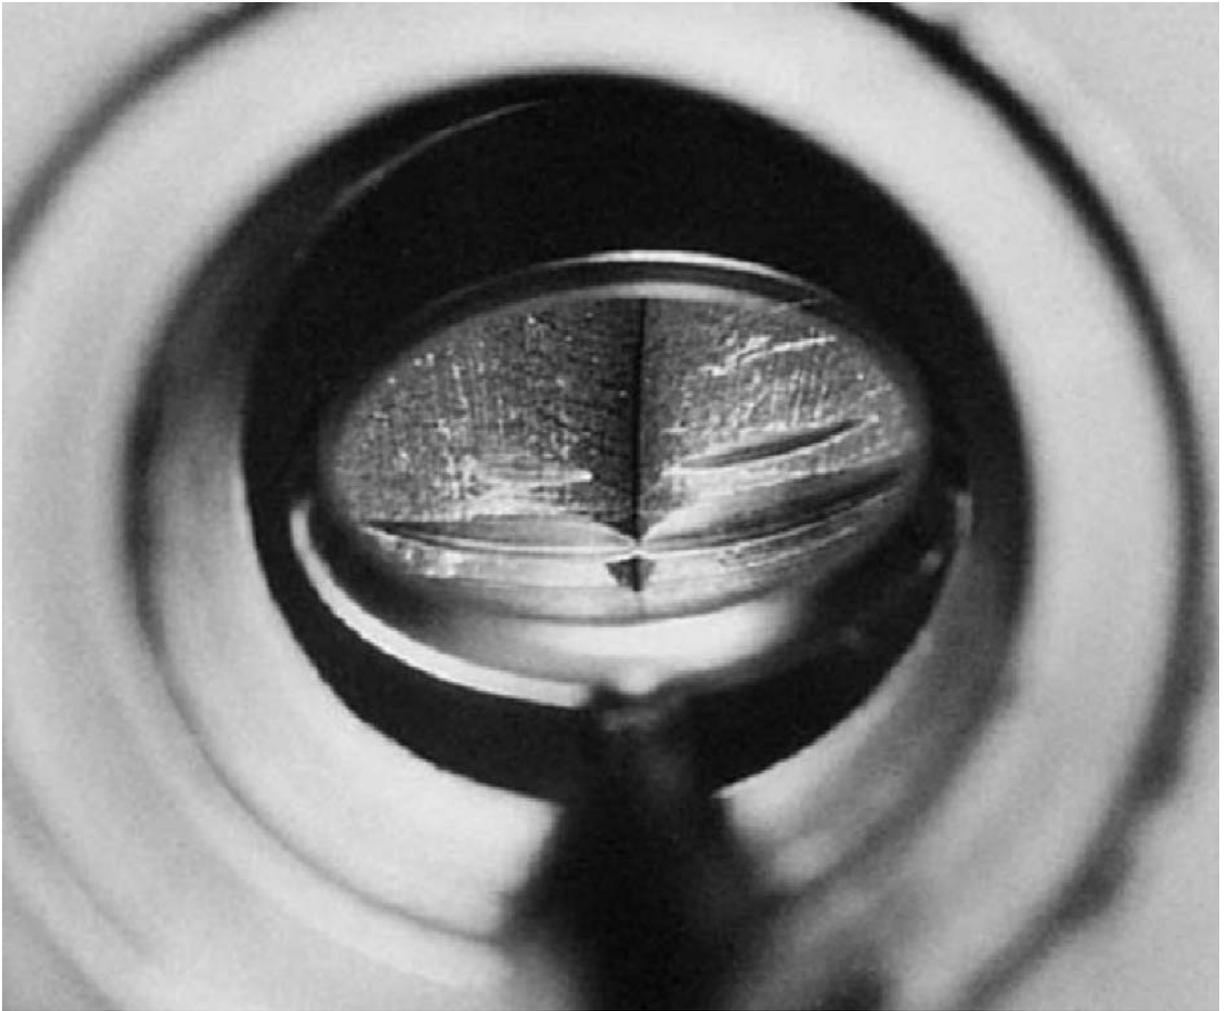
PHOTO 15

Pli proche de la région des filetages. Vu avec le miroir montrant clairement que le repli ne rentre pas dans la zone de filet actifs. Ce type de repli est acceptable si la profondeur du pli est estimée à moins de 0,060 pouce (1,53 mm).

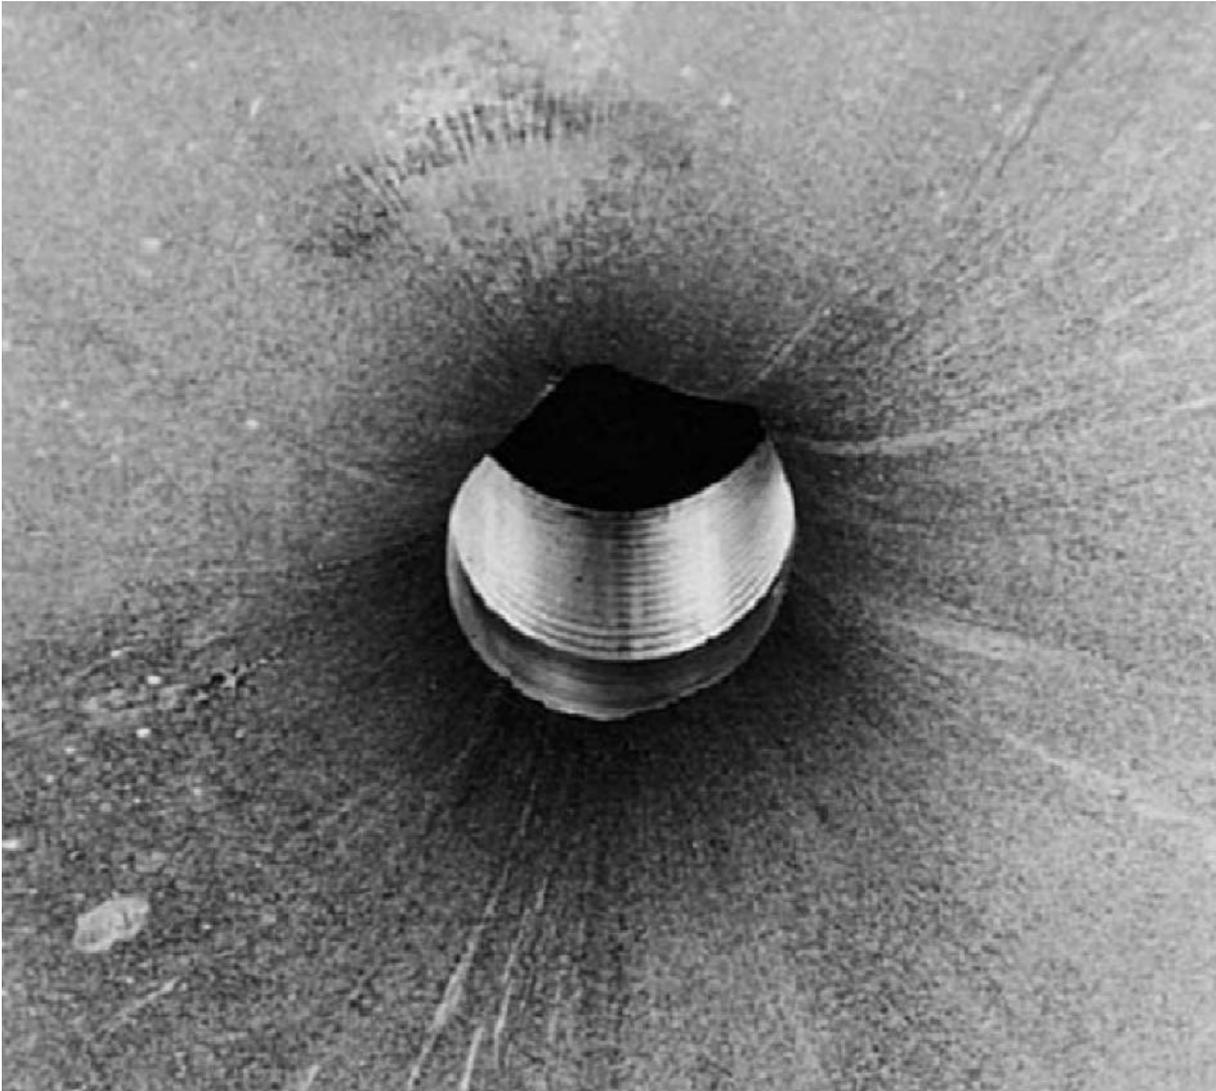
PHOTO 16

Image d'un repli vu de l'intérieur (regardant de l'intérieur vers l'ogive).

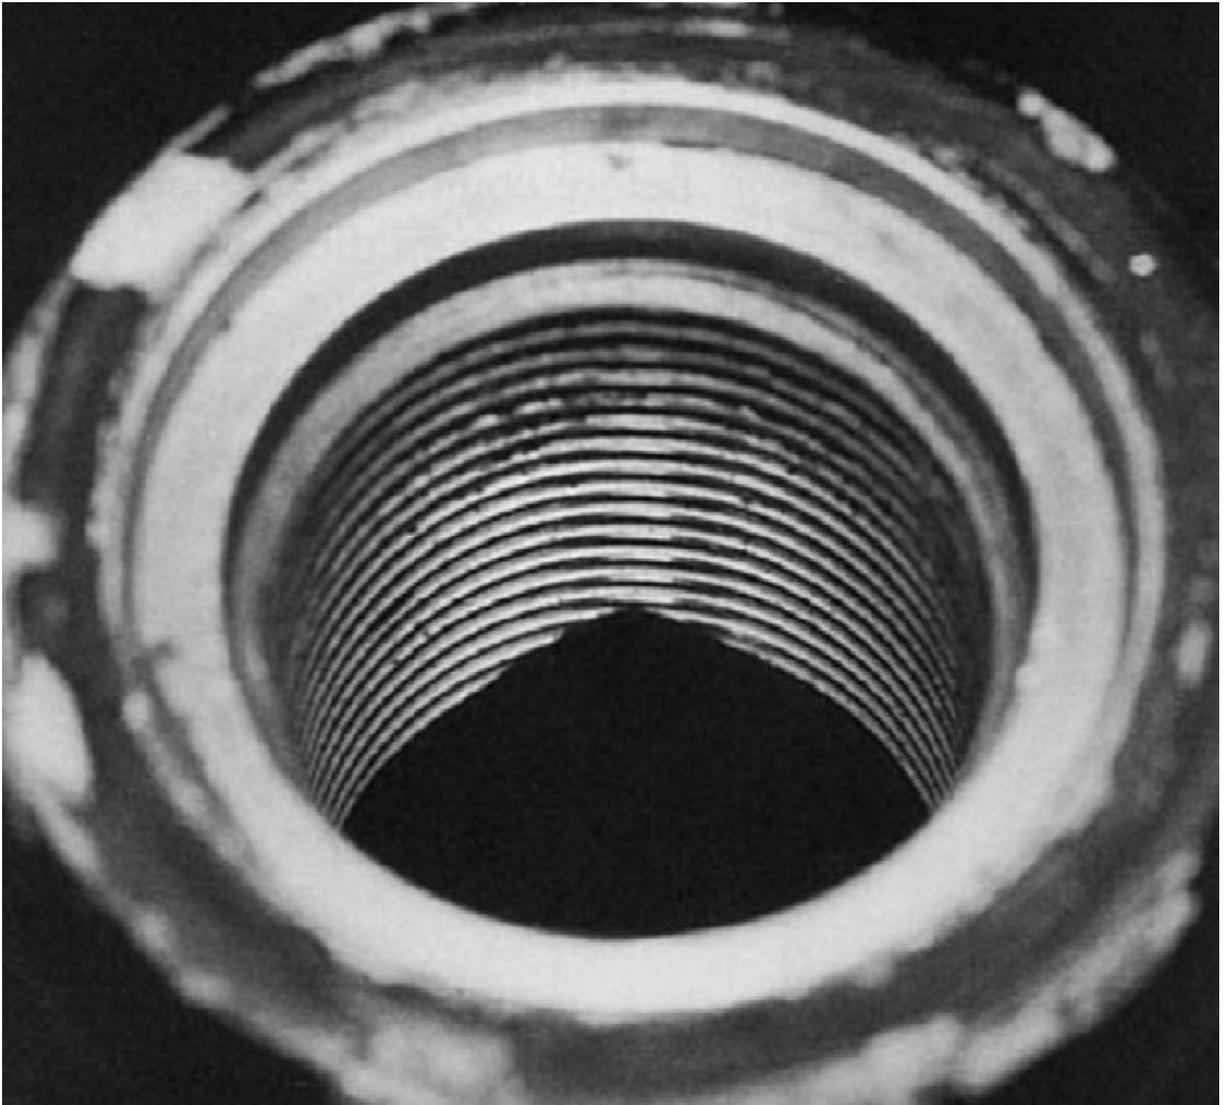
PHOTO 17

Apparence d'un angle dû à la présence d'un repli, en regardant dans le cylindre.

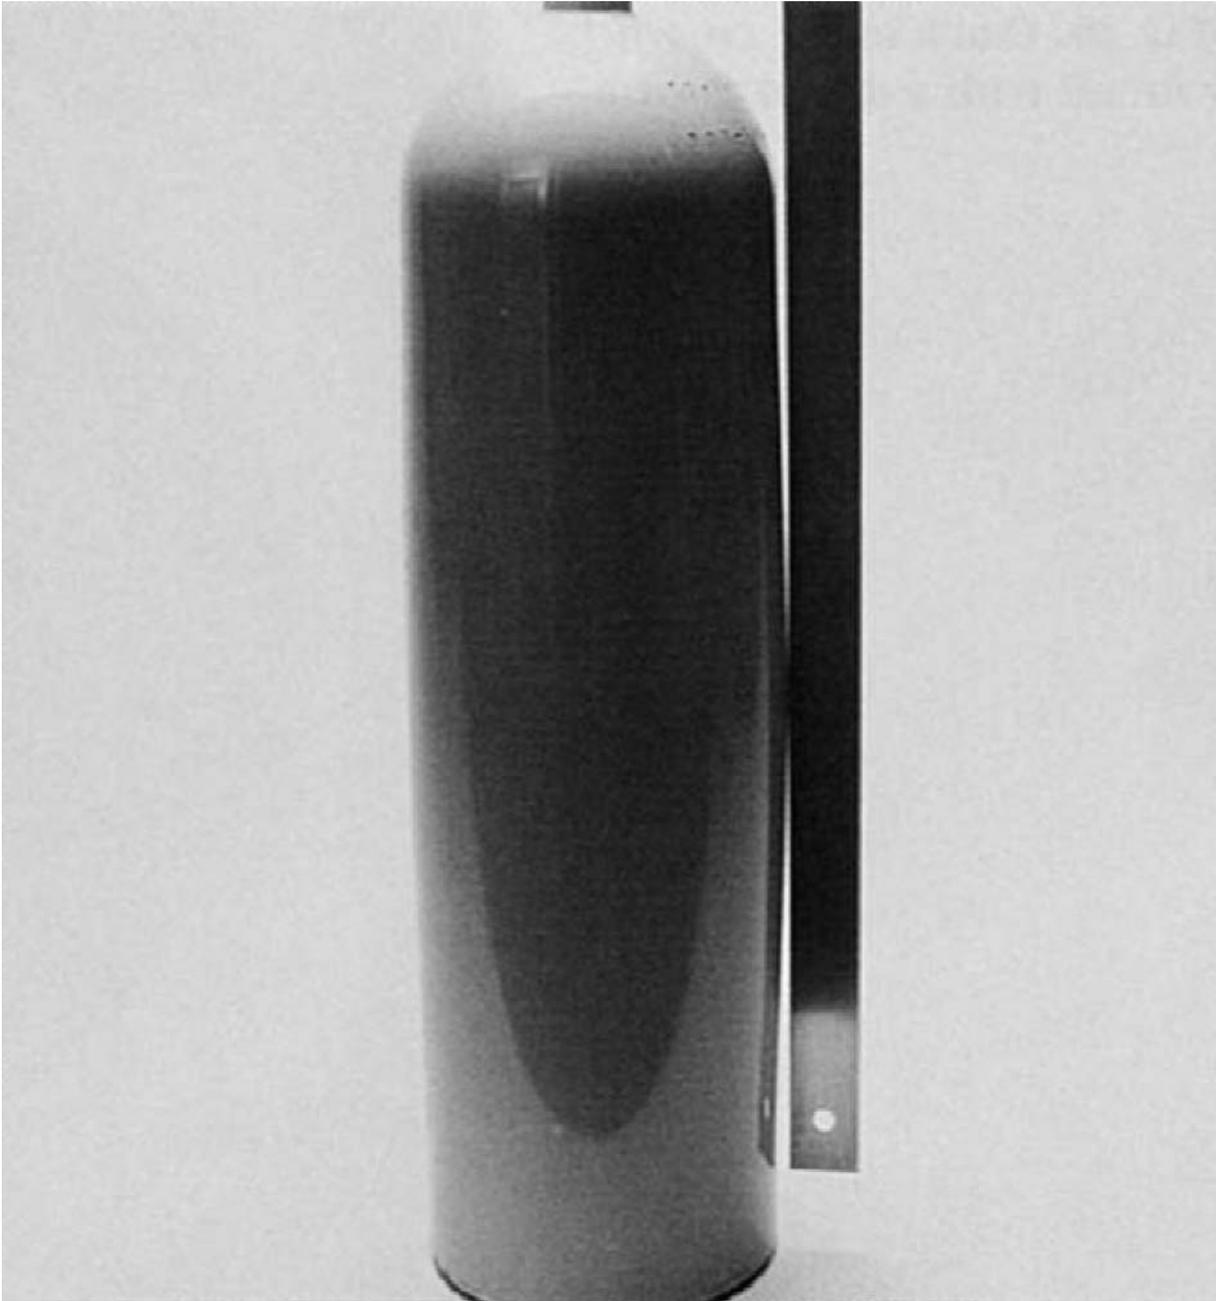
PHOTO 18

Bouteille présentant un arc ou en "forme de banane". L'arc est facilement mis en évidence à l'aide d'un réglelet placé sur toute la longueur de la bouteille (voir FIGURE 12 d'un arc de l'autre côté).

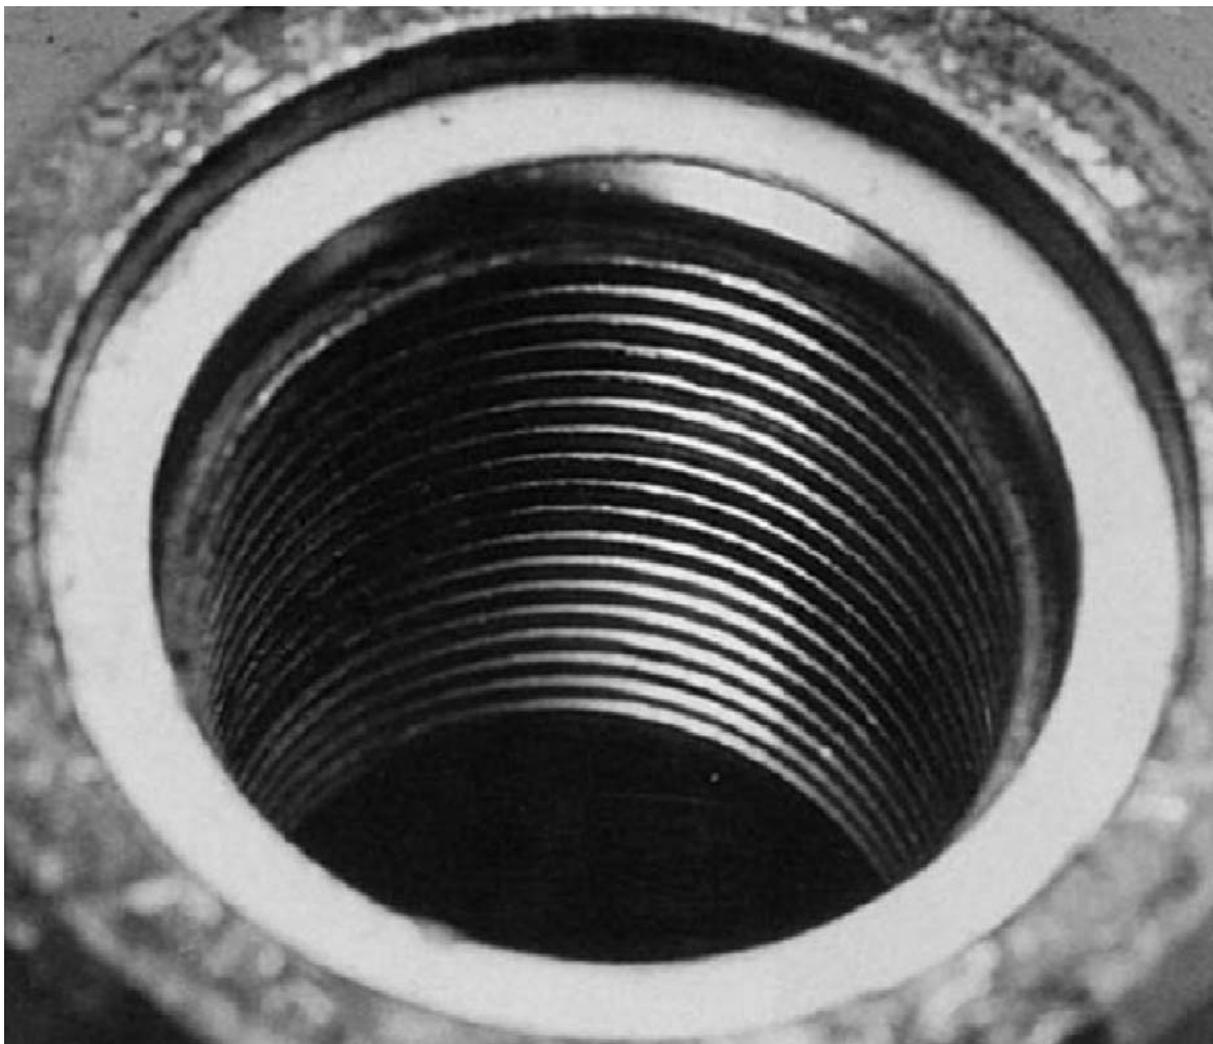
PHOTO 19

Filetage sale et usé. Les filets du bas sont usés alors que les filets du haut ne le sont pas. Les filets doivent être nettoyés avant de compter le nombre de bons filets (en commençant par le haut).

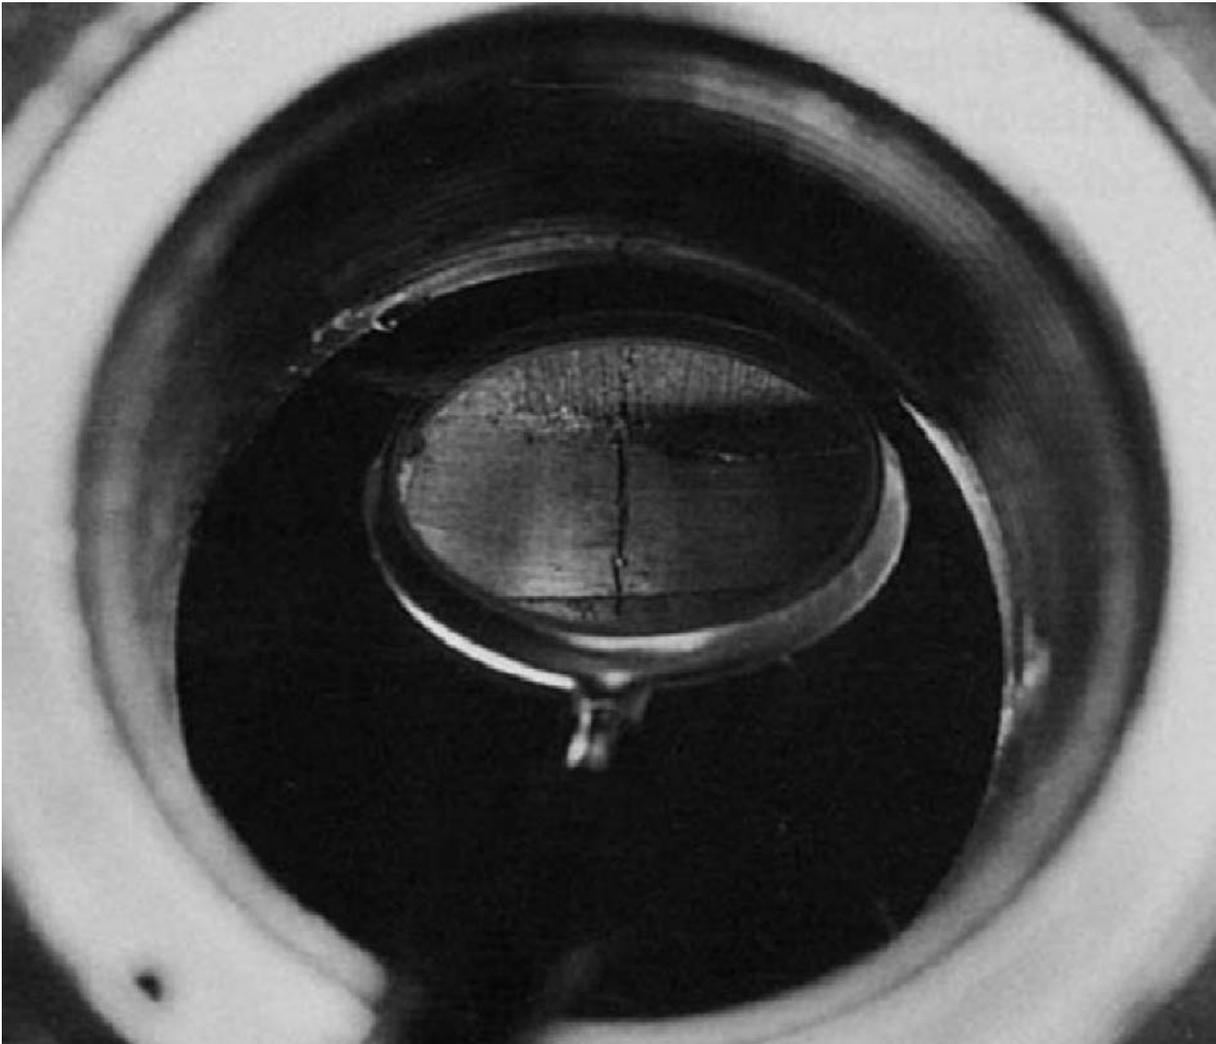
PHOTO 20

Fissure dans l'ogive, facile à trouver avec un miroir dentaire.
